# گزارش تصویری از بیم

دکتر اکبر واثقی

۸۲/۱۱/۱

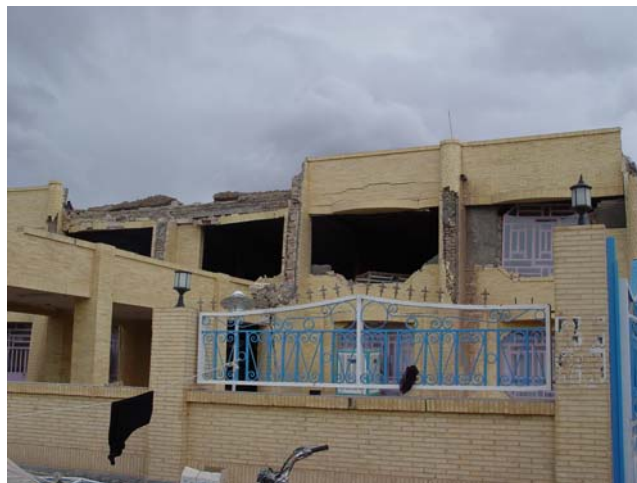
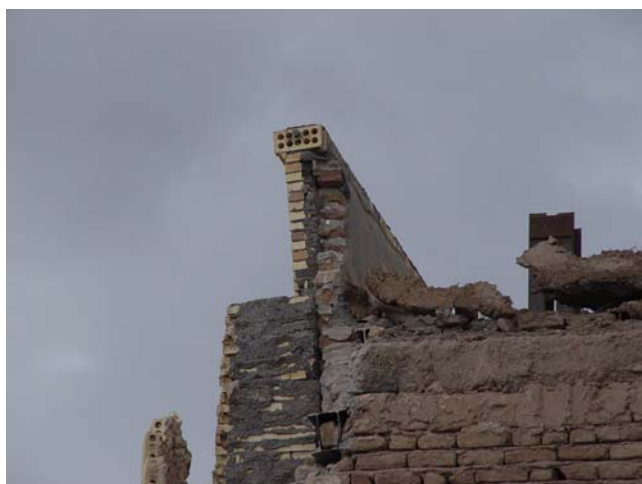
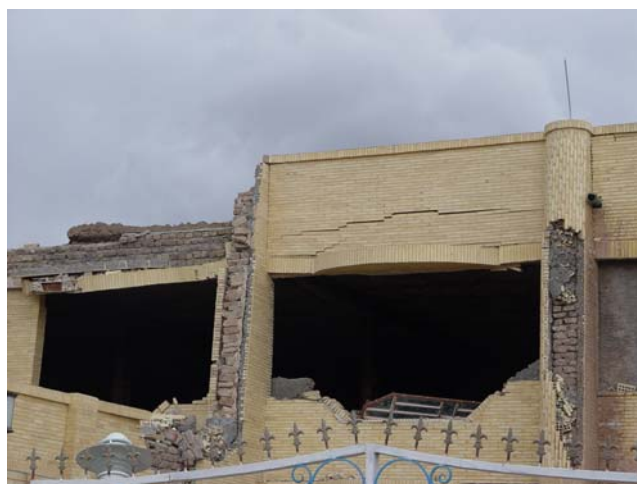
### موضوع (۱): خرابی جانپناهها - نمونه یک

سقوط جانپناه به علت ضخامت کم دیوار و عدم اتصال مناسب به کف طبقه. طبق استاندارد ۲۸۰۰ برای ارتفاع ۵۰ سانتی متر ضخامت ۱۰ و برای ارتفاع ۹۰ سانتی متر ضخامت ۲۰ باید منظور گردد. برای حالت فوق ضخامت دیوار جانپناه ۱۰ سانتی متر و ضخامت دیوار نمای متصل به جانپناه نیز ۱۰ سانتی متر است ارتفاع این جانپناه ۷۰ سانتی متر است

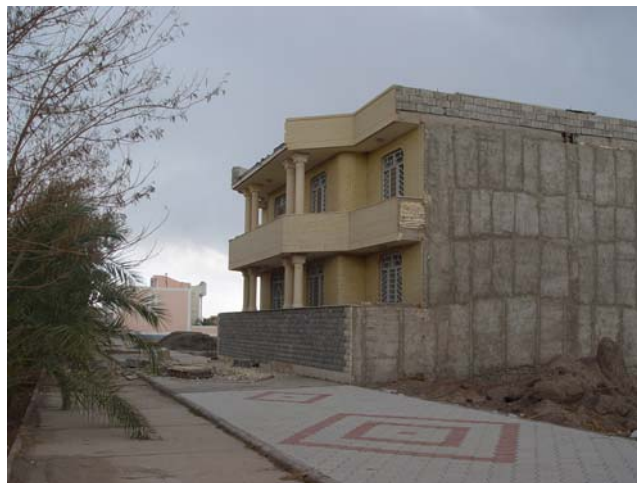
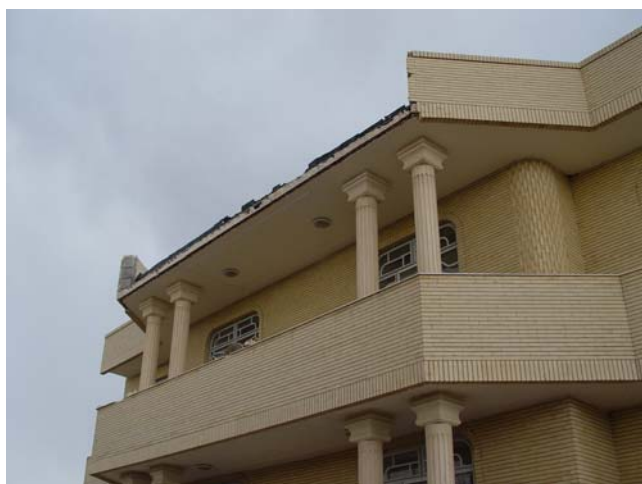
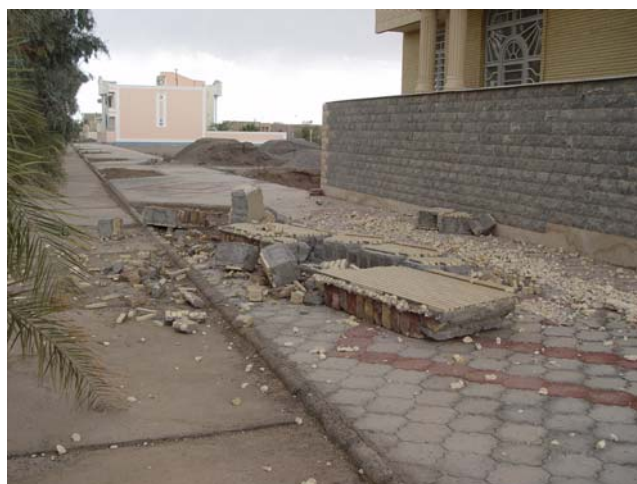
### موضوع (۱) : خرابی جانپناهها - نمونه دو

نمونه دیگری از سقوط دیوار جانپناه؛ این نمونه به فاصله تقریبی ۵ کیلومتری شهر بم در ارگ جدید واقع شده است.

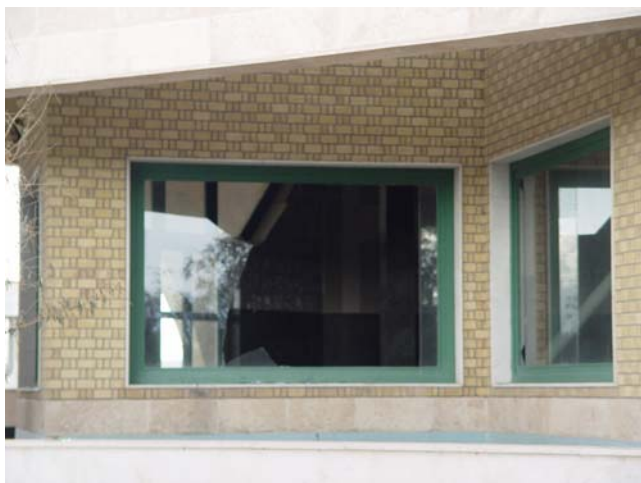
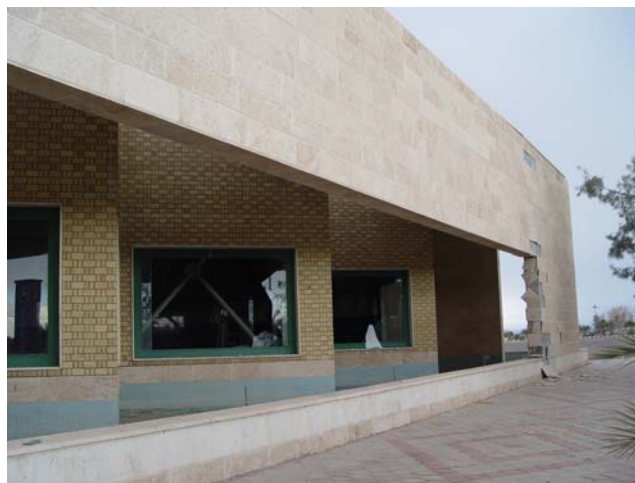
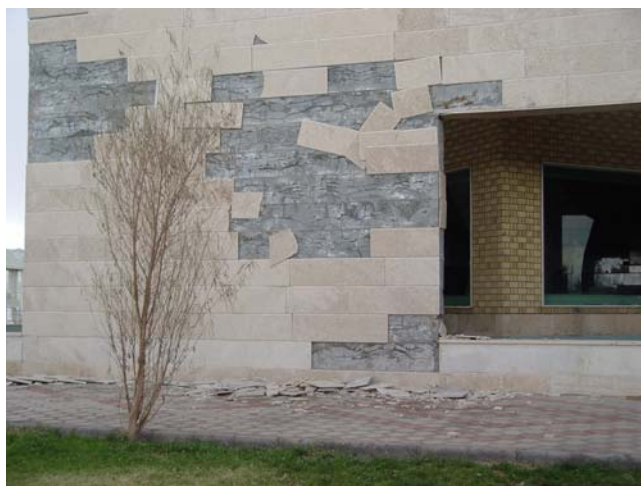
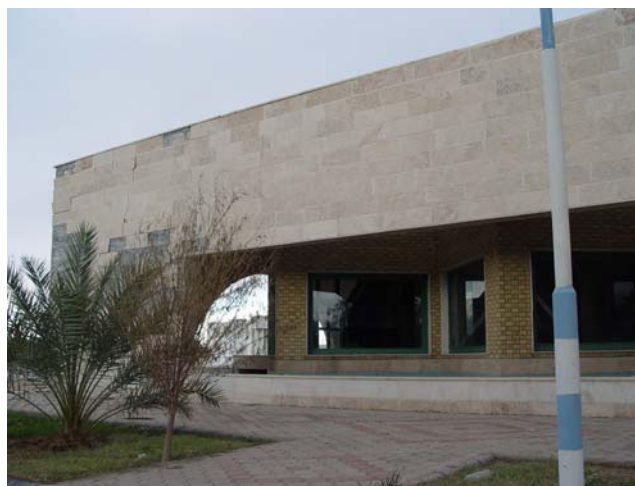
## موضوع (۲): نماها - نمونه یک

سقوط سنگهای نمای دیوار آجری؛ طبق استاندارد ۲۸۰۰ در صورتیکه سنگها به صورت پلاک به طور قاوم نصب شوند باید با تعبیه اسکوپ یا مهار مناسب دیگری از جدا شدن و فروریختن آنها در موقع بروز زلزله جلوگیری شود. در باز شوهای دیوار بیرونی شکست شیشه ها مشاهده می شود ( ساختمان در ارگ جدید بم)

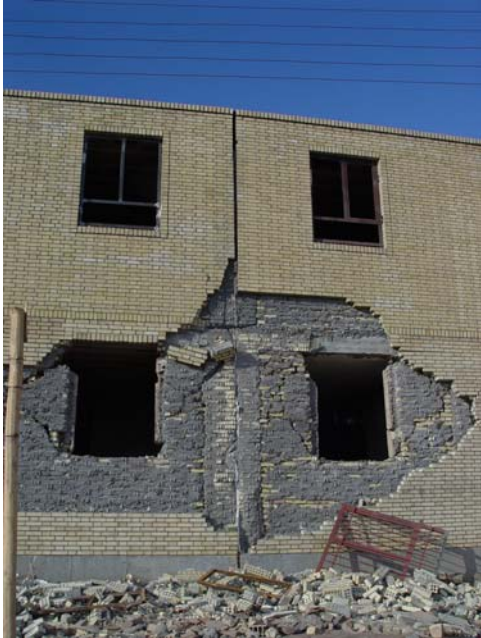
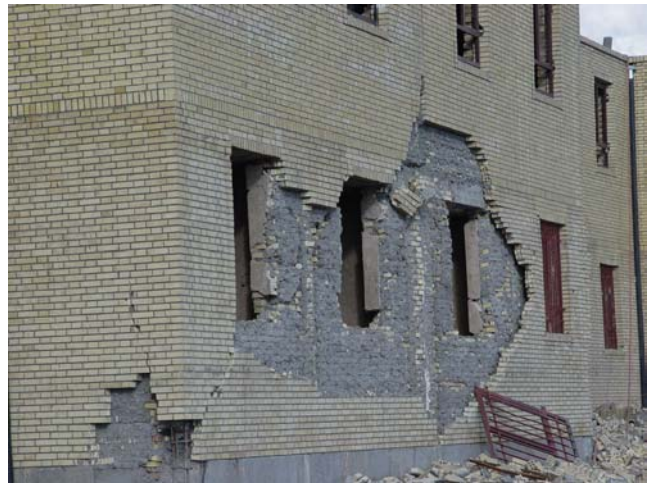
موضوع (۲): نماها - نمونه دو

استفاده از نمای آجر سه سانتی بدون اتصال مناسب به دیوار آجری (بند ۳-۱۲-۱-استاندارد ۲۸۰۰)، به فرو ریختن نما انجامیده است. این گونه خرابی نما بارها در شهر مشاهده شده است.

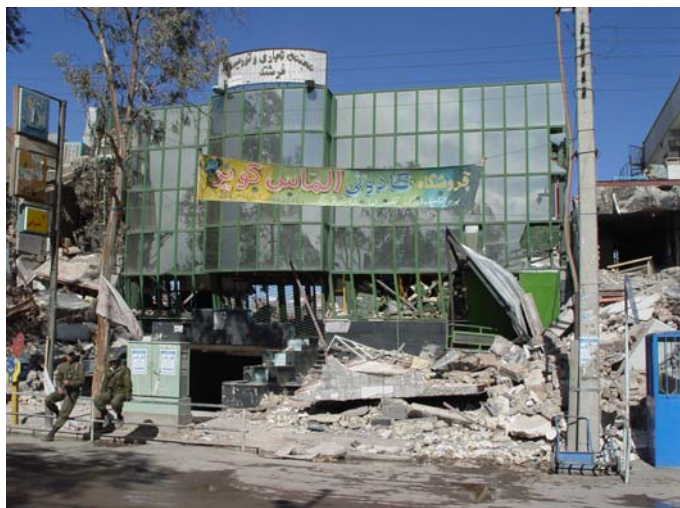
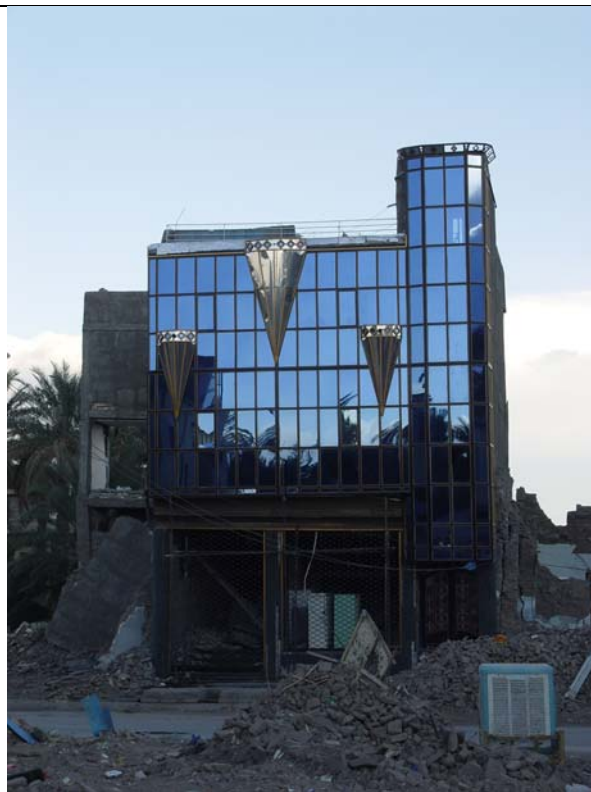
## موضوع (۲): نماها - نمونه سه

برخی از نماهای شیشه‌ای عملکرد خوبی در زلزله از خود نشان داده‌اند. حال آنکه انتظار می‌رفت که استفاده از این نوع نما شکستگی و آسیب دیدگی زیادی برای آن در برداشته باشد.

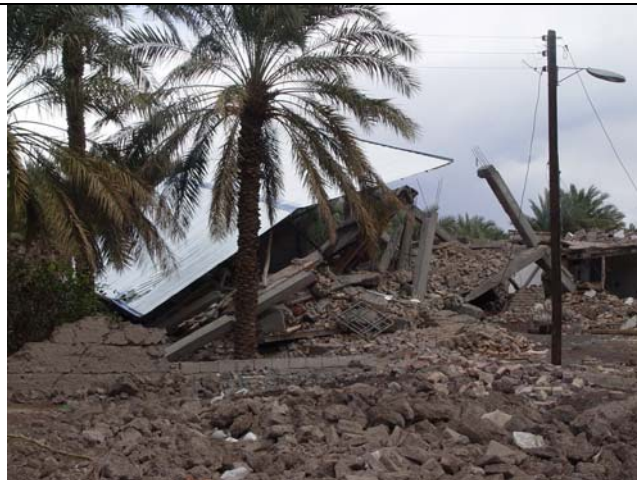
جهت تخریب عمود بر گسل، شرقی - غربی

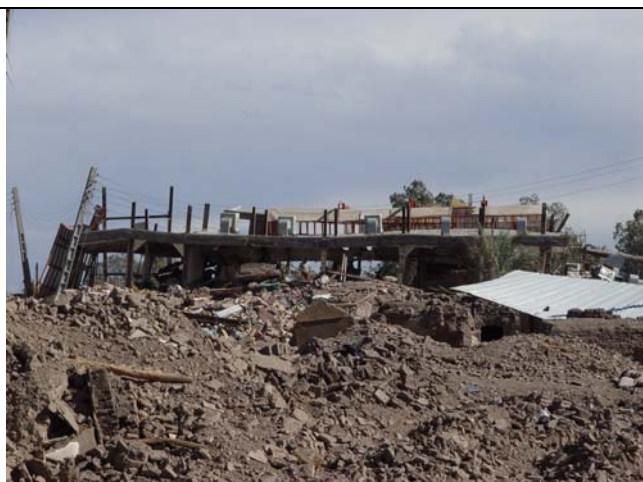
جهت تغییر شکل موازی با گسل، شمال شرقی - جنوب غربی

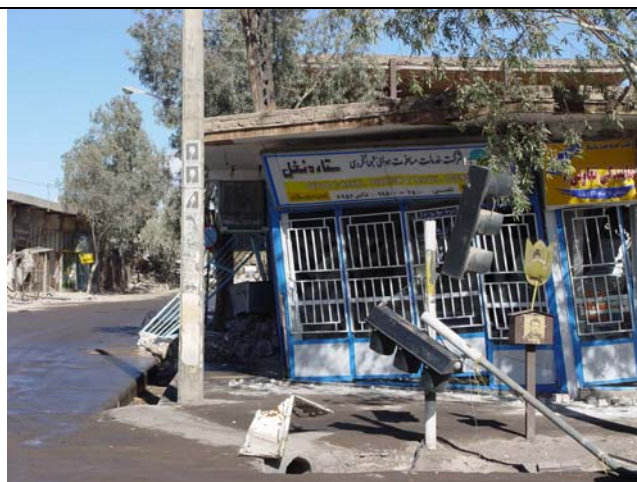
جهت تغییر شکل عمود بر گسل، شرقی - غربی

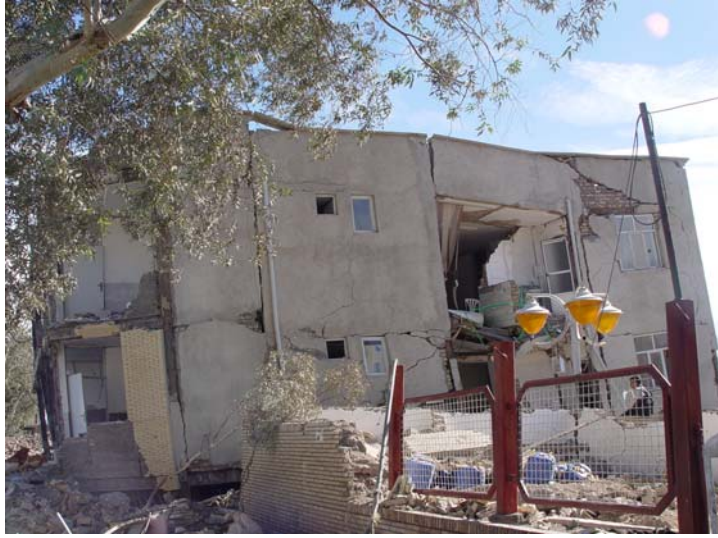
جهت تغییر شکل موازی با گسل، شمال شرقی - جنوب غربی

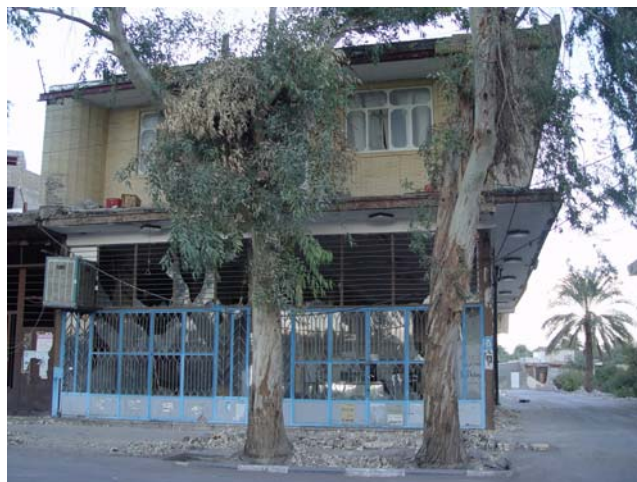
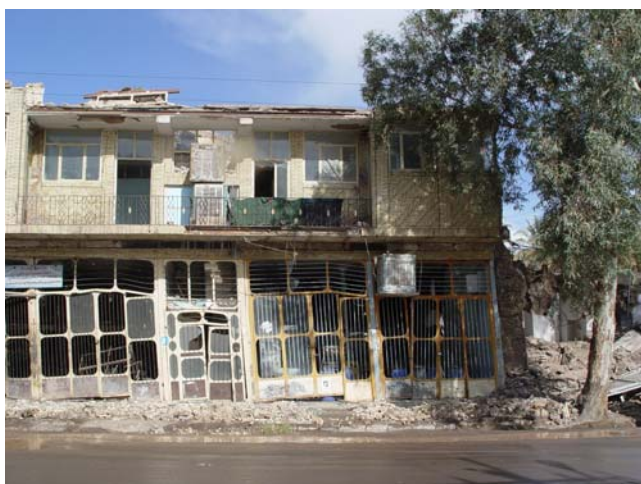
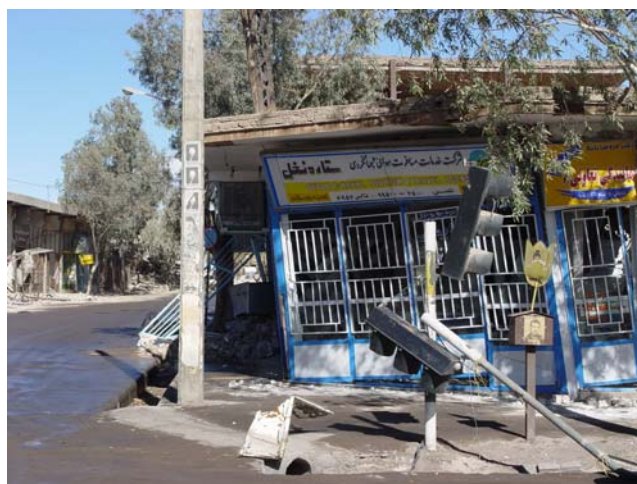
#### موضوع (۴): قابهای فولادی ورودی

استفاده از قابهای فلزی درهای ورودی در تراز پارکینگ و مغازه ها عامل موثری در ایجاد سختی جانبی مقاوم در برابر تغییر شکلهای جانبی ساختمان است. با وجود طبقه ای بدون دیوار پرکننده و بادبند در تراز هم کف وجود قابهای ورودی فلزی در این تراز مانع تخریب ساختمان شده و همانند دیوار برشی فلزی عمل کرده است در تصاویر زیر نمونه‌ای از این عملکرد مشاهده می‌شود.

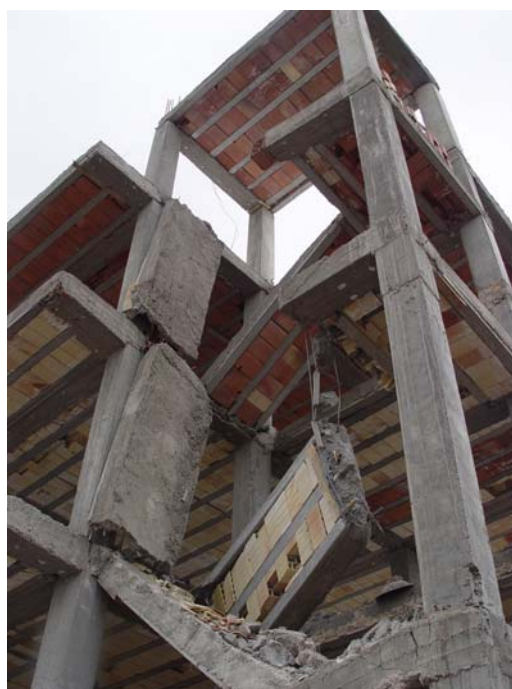
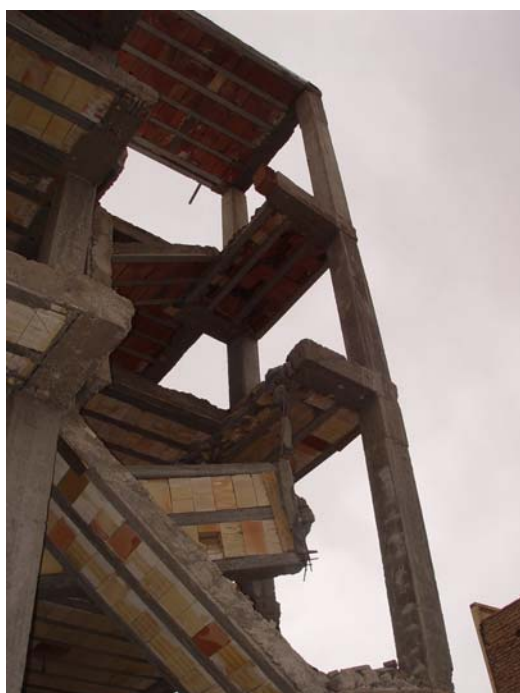
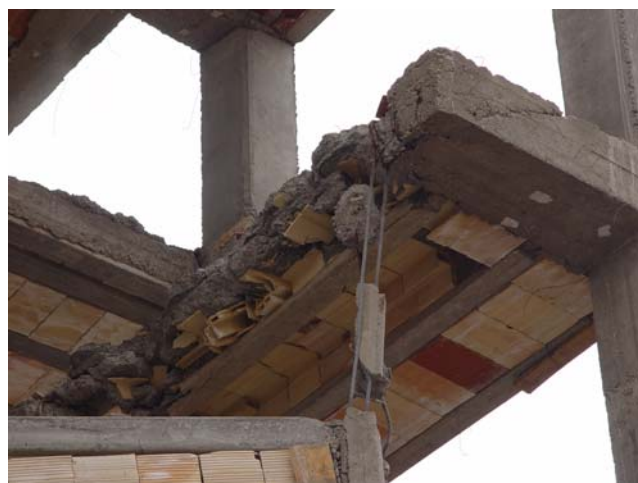
### موضوع (۵): خرابی راه پله ها

ساختمان بتنی بدون هیچگونه خرابی سازه‌ای. تخریب راه پله ساختمان. ظاهراً تسلیح کافی برای دال پله استفاده نشده است.

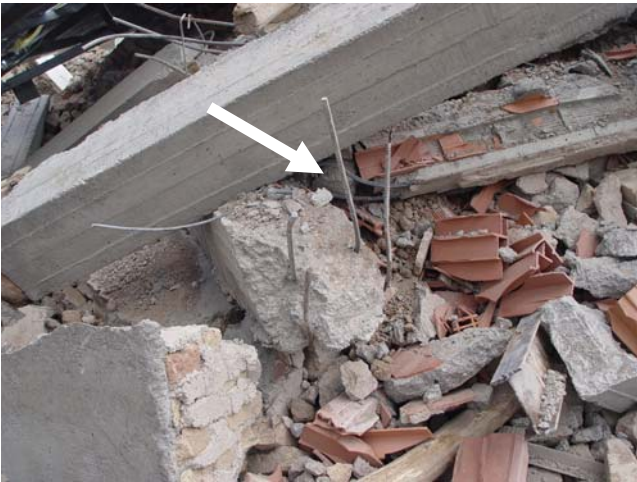
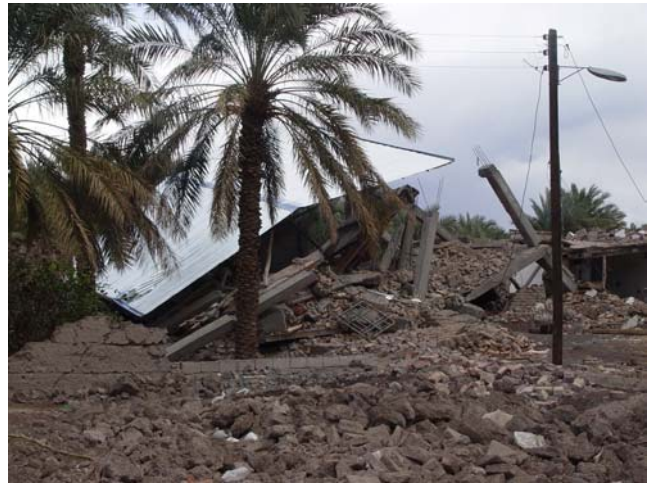
موضوع (۷): تخریب ساختمانهای بتنی - نمونه ۱

طول مهاري ناکافي ميلگردهای انتهايي تير

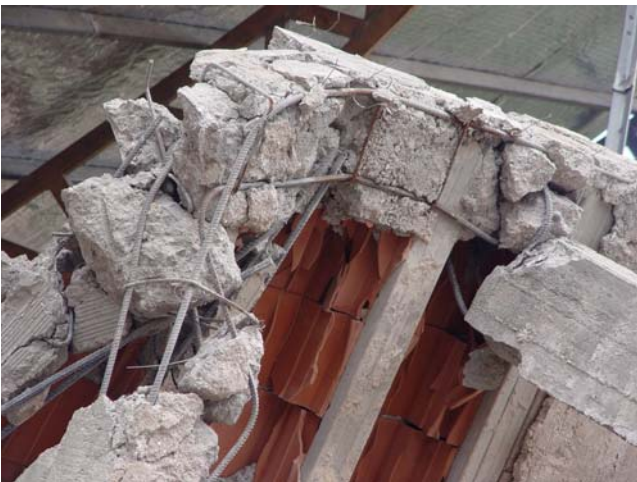
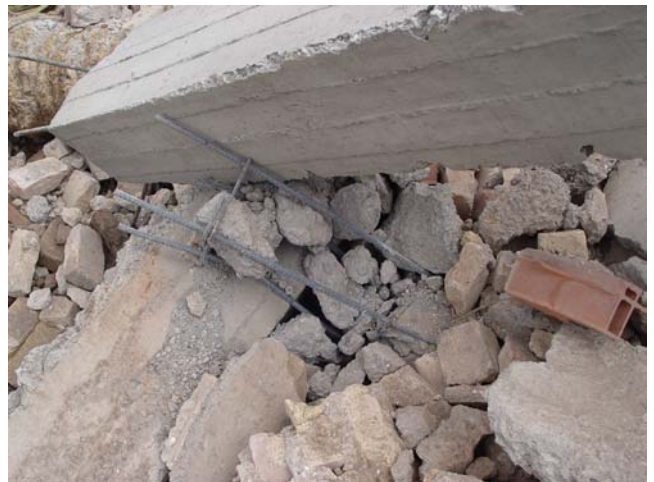
فاصله زياد خاموتها (فاصله خاموتها ۴۰ و ارتفاع مقطع ۲۰ سانتی متر است)

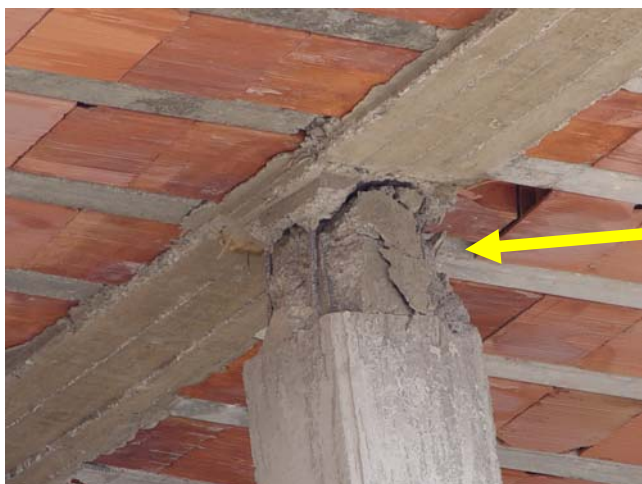
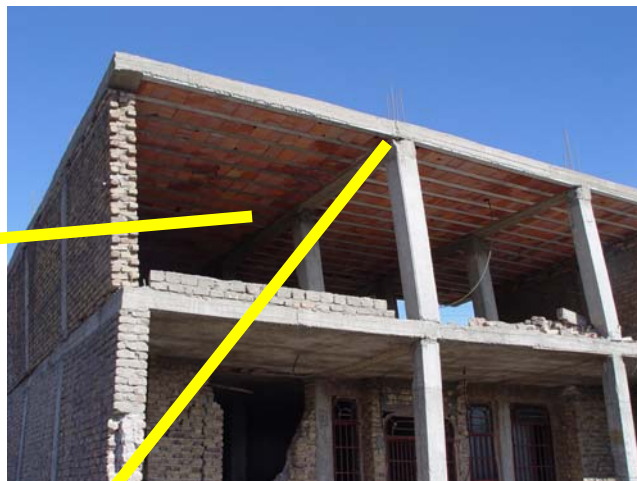
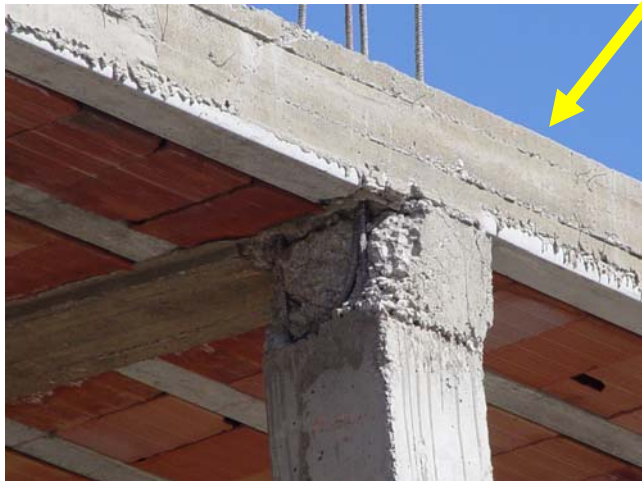
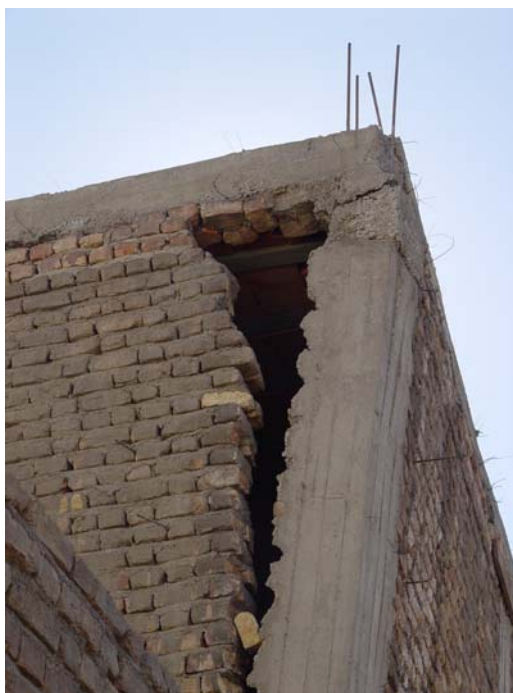
## موضوع (۷): تخریب ساختمانهای بتنی - نمونه ۲

در این تصاویر تغییر شکل زیاد طبقه دوم ساختمان بتنی با خرد شدن بتن ابتدا و انتهای ستون مشاهده می‌شود. تغییر شکل طبقه در جهت شرقی - غربی و عمود بر گسل است.

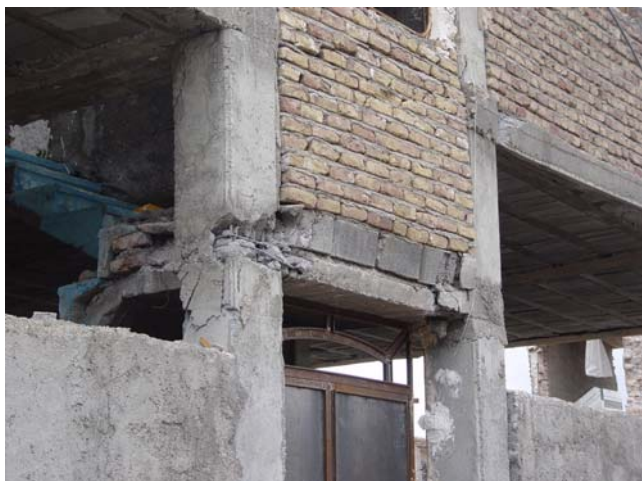
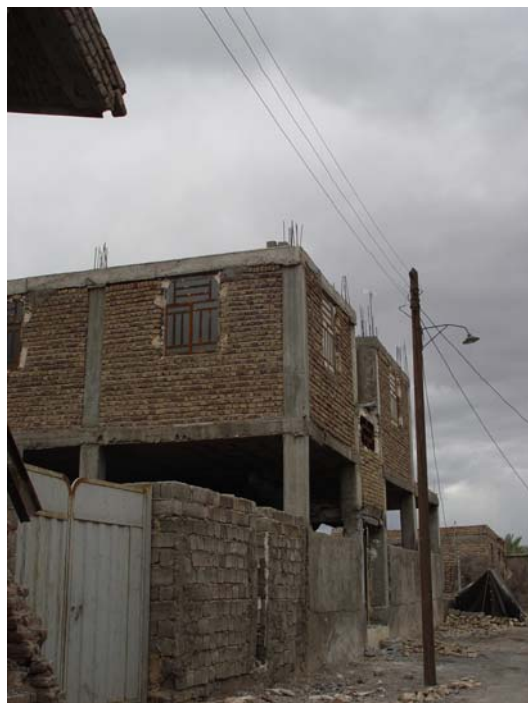
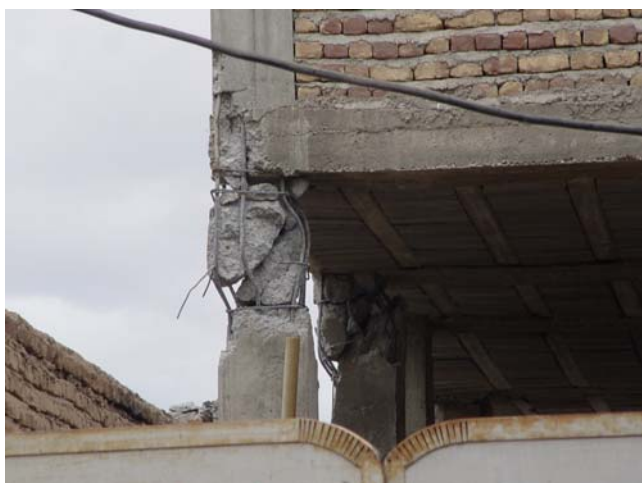
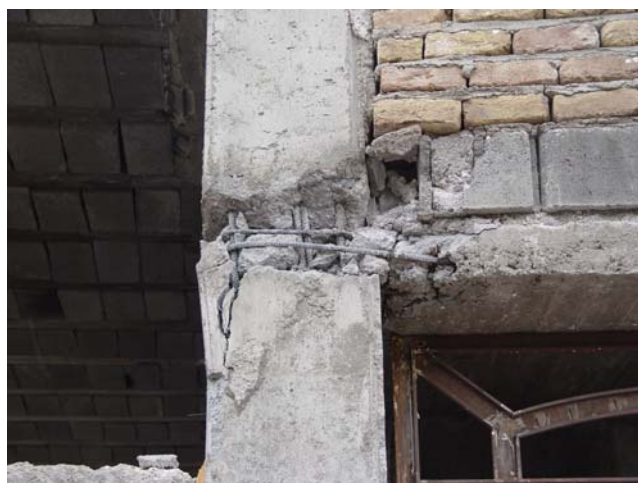
موضوع (۷): تخریب ساختمانهای بتنی - نمونه ۳

خرد شدن بتن بالا و پایین ستونها. پاره شدن خاموتها - کمانش میلگردهای قائم

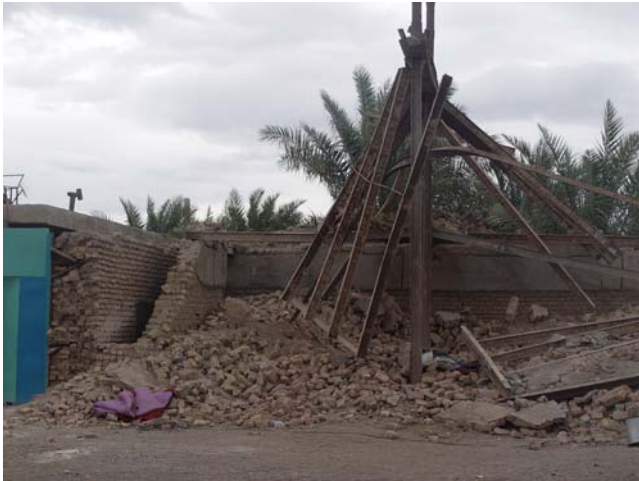
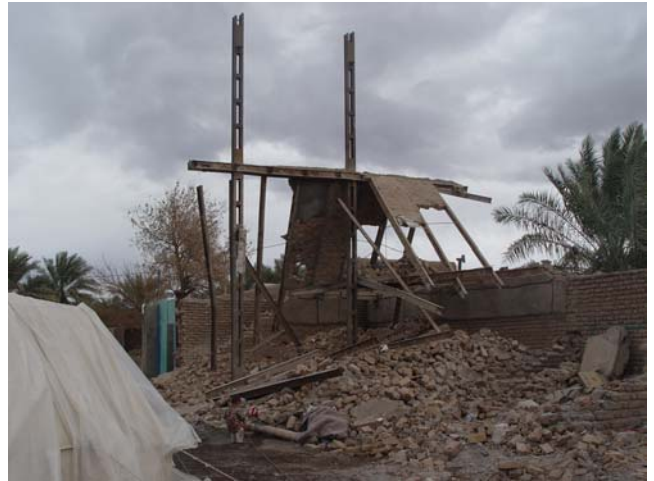
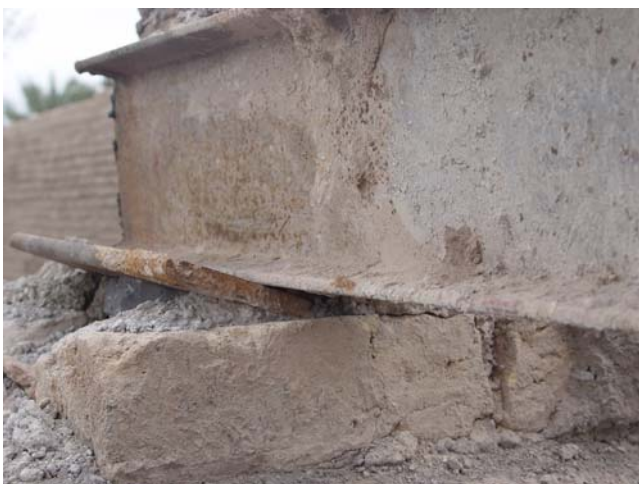
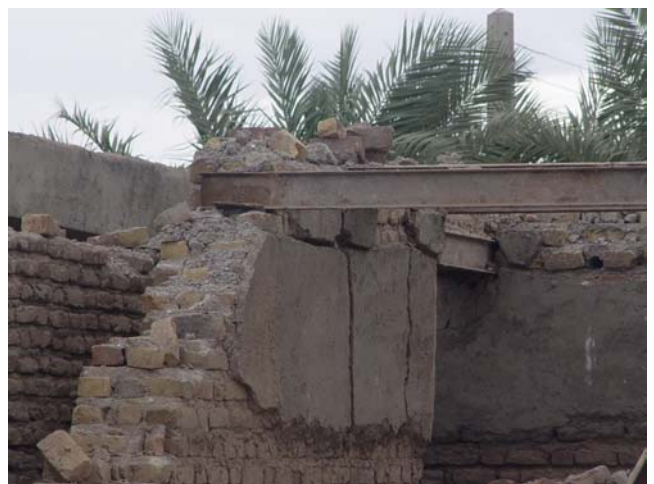
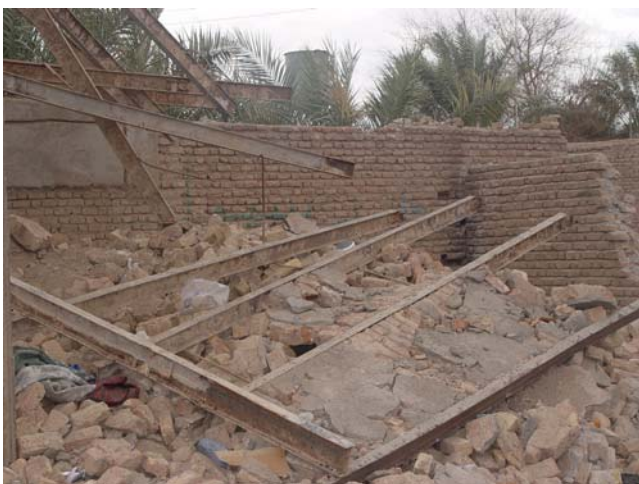
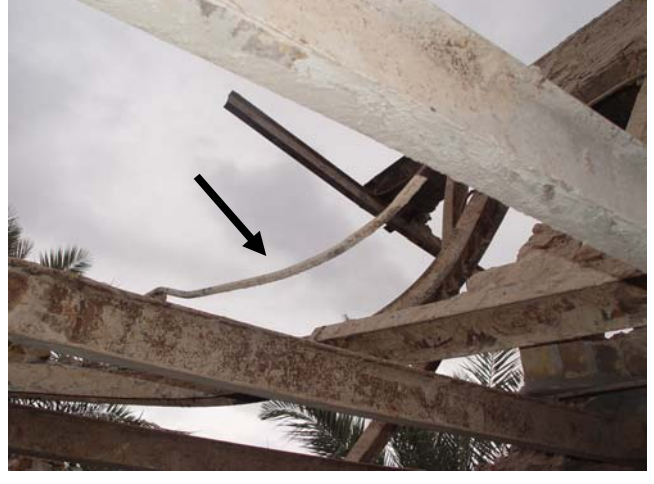
## موضوع (۸): تخریب ساختمان نیمه بنایی

تخریب دیوارهای باربر پیرامونی منجر به ناپایداری سقف و ریزش آن شده است. در تصاویر اتصال تیر سقف با ورق زیر سری بدون وجود کلاف افقی نشان داده شده است. این اتصال به صورت اتکایی بوده است. تیر های سقف به کمک یک میلگرد در فواصل تقریبی ۱۰۰ سانتی متر از بال بالایی به یکدیگر متصل شده‌اند اما این کار مانع از ریزش آجرهای بین تیرها نشده است.

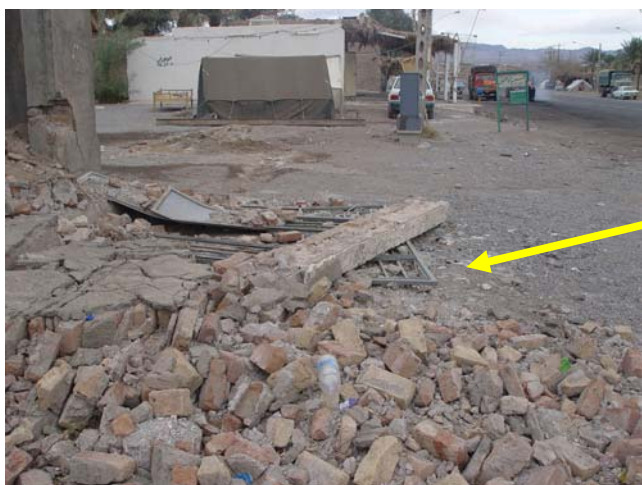
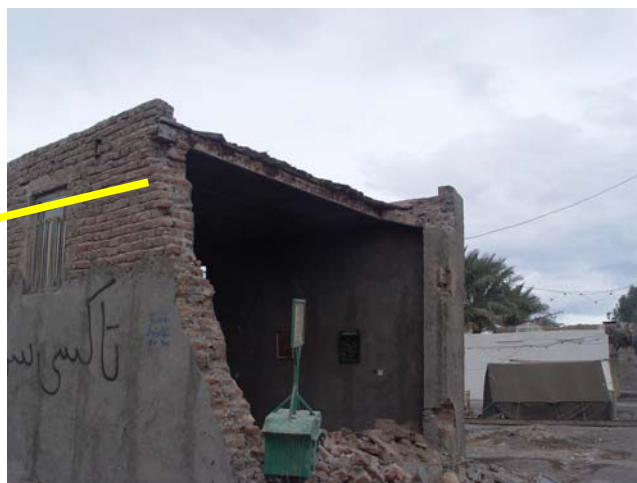
فرو افتادن تیر انتهایی سقف که به تیرهای کناری خود در سقف مهار نشده است.

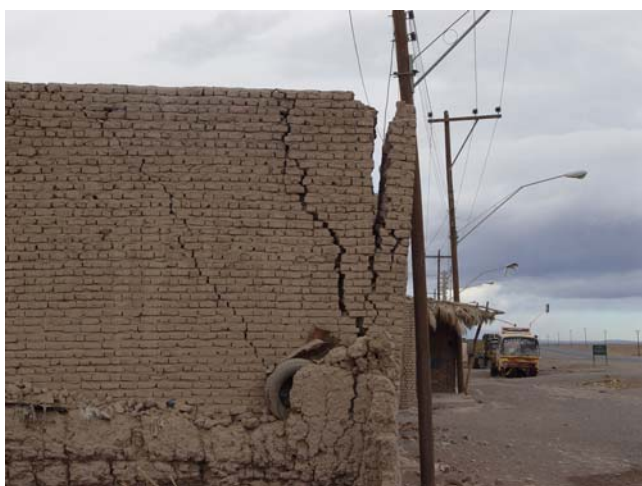
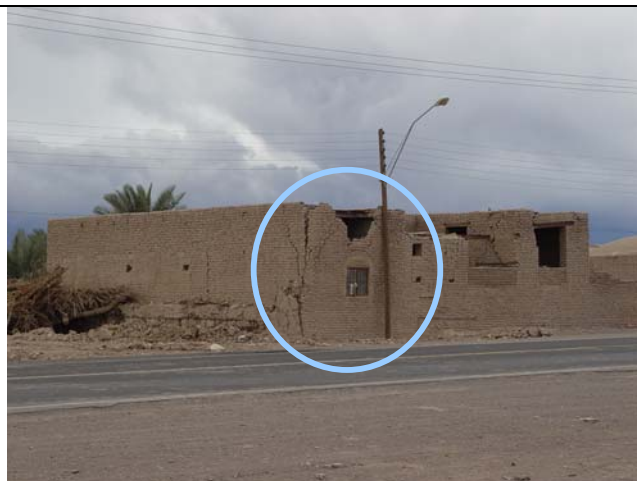
حرکت خارج از صفحه دیوار برابر . تیر برق مانع از افتادن دیوار شده است. طبق دستورالعمل بهسازی ساختمانها در برابر زلزله برای ممانعت از حرکت خارج از صفحه دیوار لازم است از اتصال یا تسلیح مناسب استفاده شود.

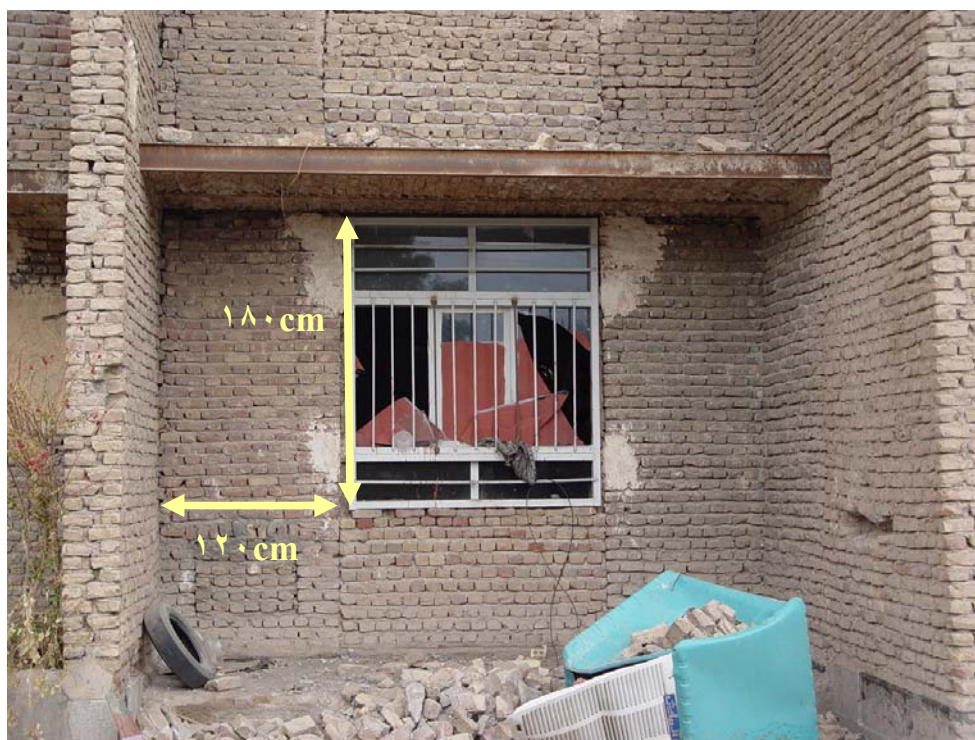
در تصویر ابعاد بازشو و فاصله آن از کنار دیوار نشان داده شده است. طبق ضوابط فاصله بازشو از کنار دیوار باید بزرگتر از ۲/۳ ارتفاع بازشو باشد. که در این مورد رعایت شده است.

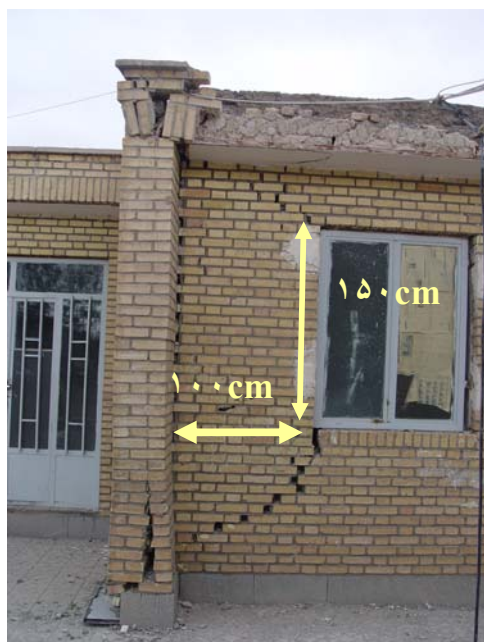
فاصله ۲/۳ ارتفاع بازشو از انتهای دیوار رعایت شده است.

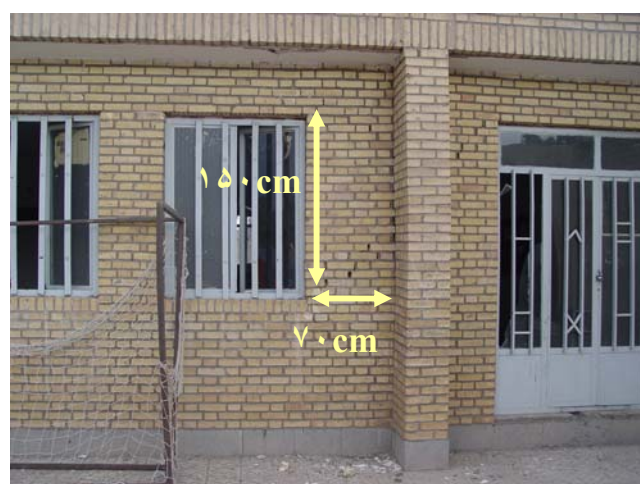
فاصله ۲/۳ ارتفاع بازشو از انتهای دیوار رعایت نشده است.

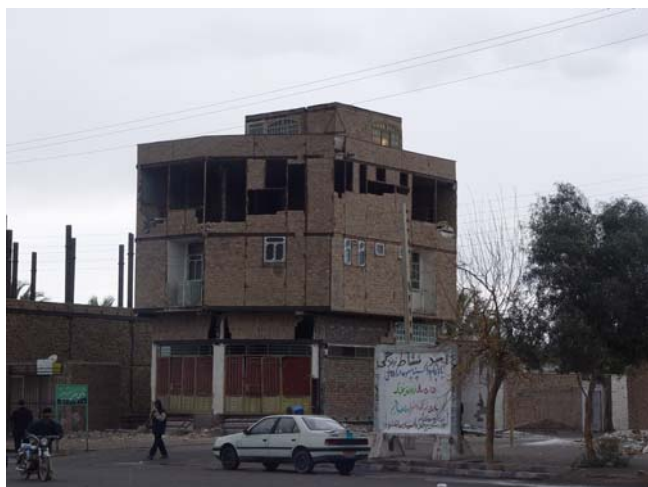
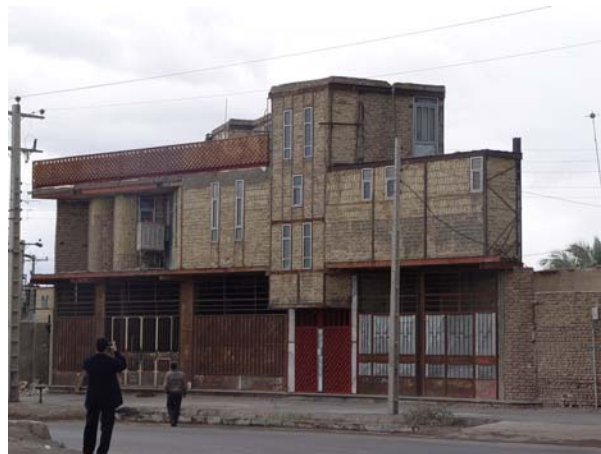
دیوارهای آجری که آجرهای آن از جهت کم عرض خود چیده شده‌اند (۵ سانتی متری). استفاده از نبشی های فلزی به عنوان نگهدارنده دیوار در این زلزله و زلزله آوج عملکرد خوبی در نگهداشتن دیوار داشته است.

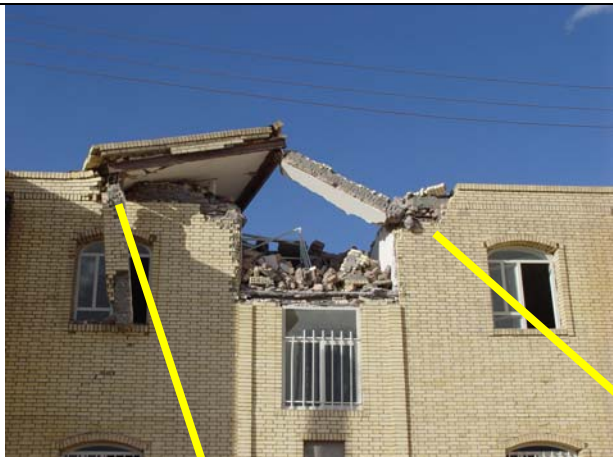
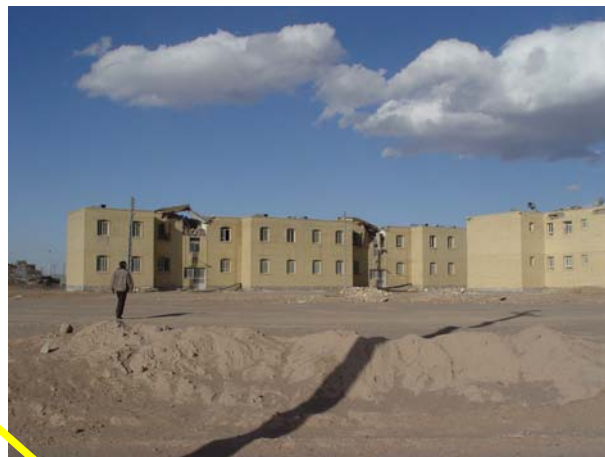
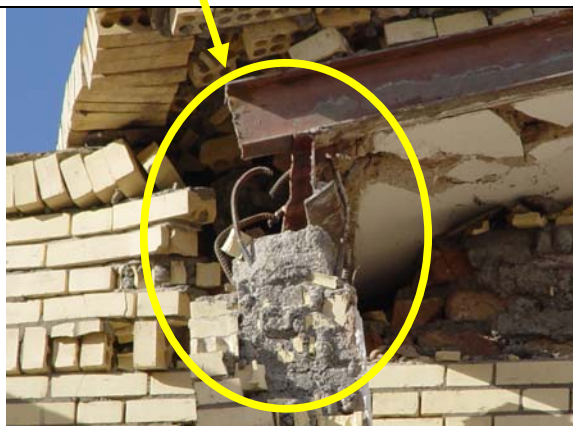
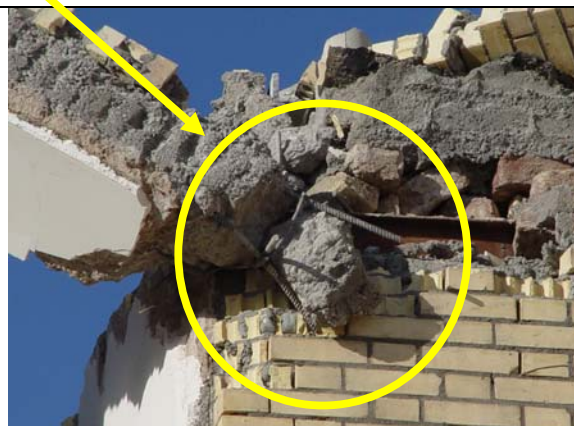
### موضوع (۱۰): خرابی خرپشته ها

ساختماهه‌های بنایی جدید الحداث در حاشیه شرقی شهر بم. ساختمانها با کلاف بندی قائم و افقی بتنی ساخته شده‌اند. علیرغم کیفیت نا مناسب اجرای کلافها (بتن ریزی ناقص ، استفاده از خرده آجر در بتن) رفتار سازه‌ای مناسبی دیده می‌شود. تنها مشکل موجود خرابی خرپشته‌ها در جهت شرقی - غربی (عمود بر گسل) است که میلگردهای المانهای قائم آنها در طبقه بام و خرپشته مهار نشده‌اند.

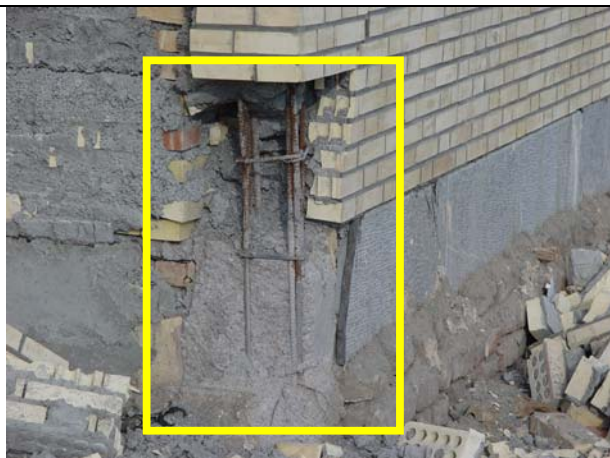
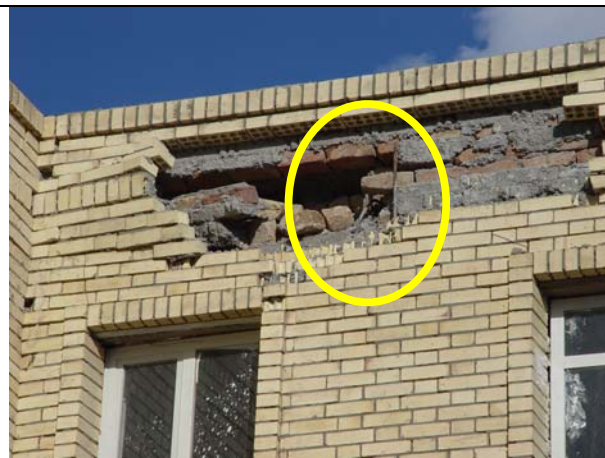
## موضوع (۱۰): خرابی خرپشته ها

در تصاویر اجرای کیفیت کلافهای بتنی در ساختمان دیده می شود.
