فصل سوم

توزیع خسارات

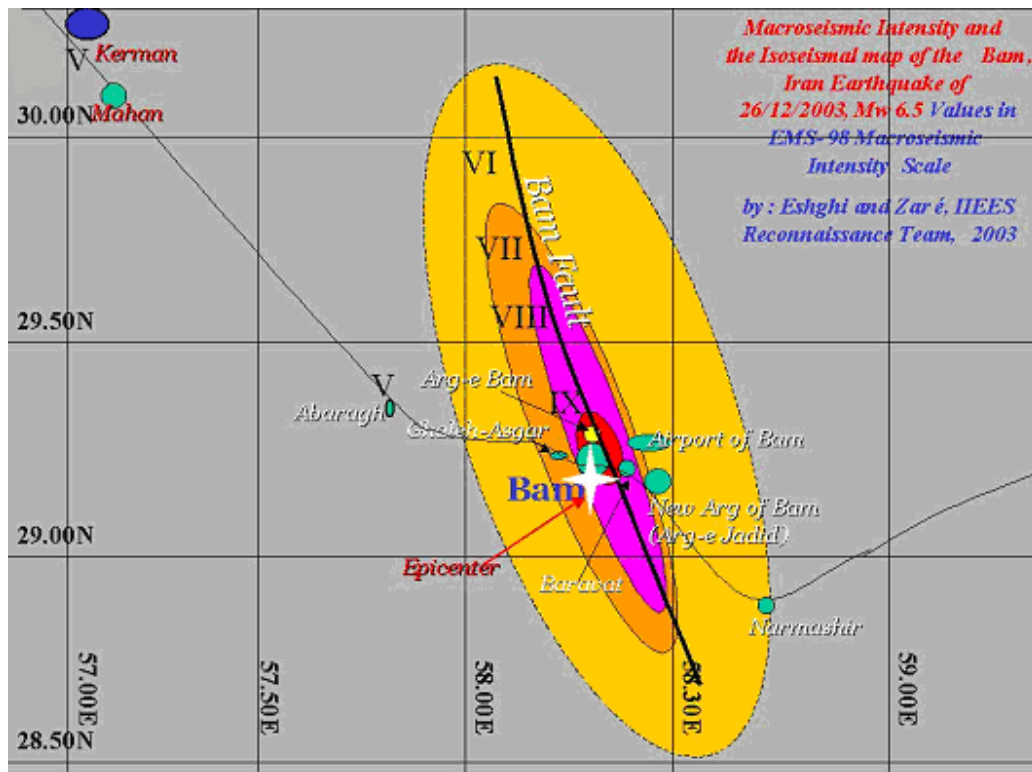
در (شکل ۳-۴) توزیع شدت زلزله بر حسب مقیاس EMS ارائه شده است. بر اساس مشاهدات محلی، در (شکل ۳-۵) میزان درصد خرابی ساختمانها در نقاط مختلف شهری در نشان داده شده است.

با مقایسه نقشه شدت زلزله برآورد شده با نقشه گسترش فیزیکی شهر مشخص می‌شود که تشابه معنی داری بین این دو وجود دارد. بدین معنی که ساختمانهای قدیمی و منطقه قدیمی شهر که ساختمانها بیشتر از نوع خشتی و گلی بوده و منطقه‌ای که ساختمانهای آجری فاقد کلاف بوده اند بیشتر آسیب دیده و منطقه جدید شهر که مصالح و شیوه ساخت و ساز بهتر و مقاومت جانبی ساختمانها در برابر زلزله بیشتر شده میزان خسارات کمتر می‌باشد.

شکل (۳-۴): نقشه توزیع شدت زلزله بر حسب مقیاس EMS-98

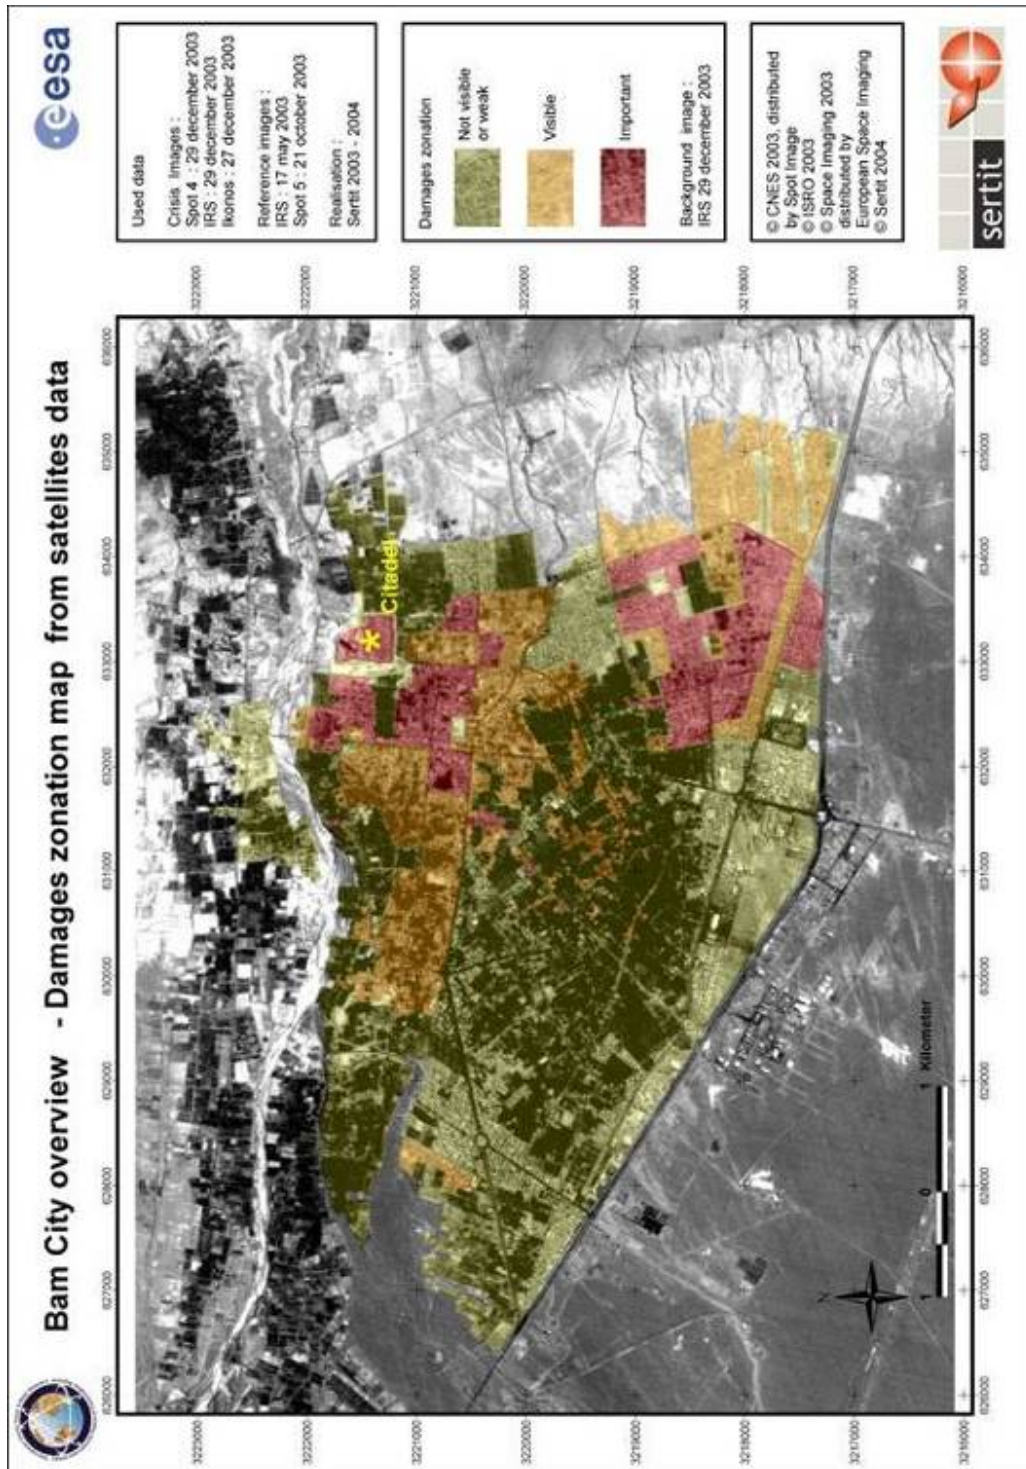
شکل (۳-۵): نقشه توزیع درصد خرابی در سطح شهر

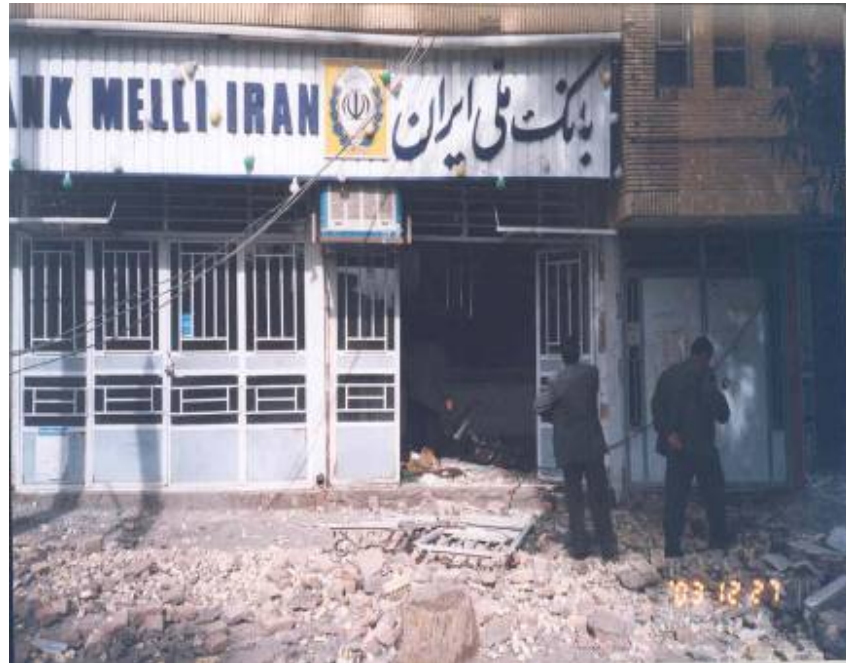
بانکهای شهر بم دچار خسارت سنگینی شدند. علیرغم اینکه در برخی از شعب، پایداری سازه حفظ شده بود، خسارات ناسازه‌ای وسیع و شدید موجب سلب امکان کاربری ساختمان شده بود. نمونه‌ای از این آسبیه‌ها در شکل ۳-۶ نشان داده شده است.

شکل (۳-۶): خسارت غیر سازه ای وارد بر بانکها

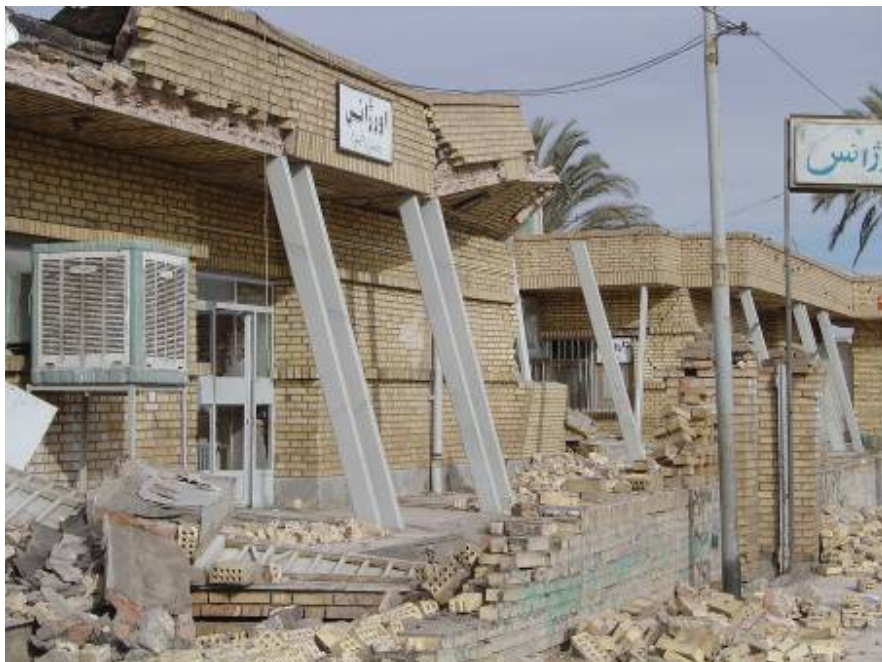
کلیه بیمارستانها عملکرد خود را از دست دادند. برخی از بیمارستانها دچار تخریب سازه‌ای گردیدند. در بیمارستان امام خمینی شهر بم که سازه ساختمان اصلی دچار انهدام نشده بود خسارت ناسازه‌ای وسیع نظیر فرود افتادن عناصر غیرسازه‌ای موجب عدم کارایی بیمارستان در زمان زلزله شد. همچنین سقف قسمت اورژانس بیمارستان خراب شد. خسارات موضعی سازه‌ای نظیر خراب شدن کنسولها در این بیمارستان مشهود بود (شکل ۳-۷).

شکل (۳-۷): خسارت وارده به بیمارستان امام خمینی شهر بم

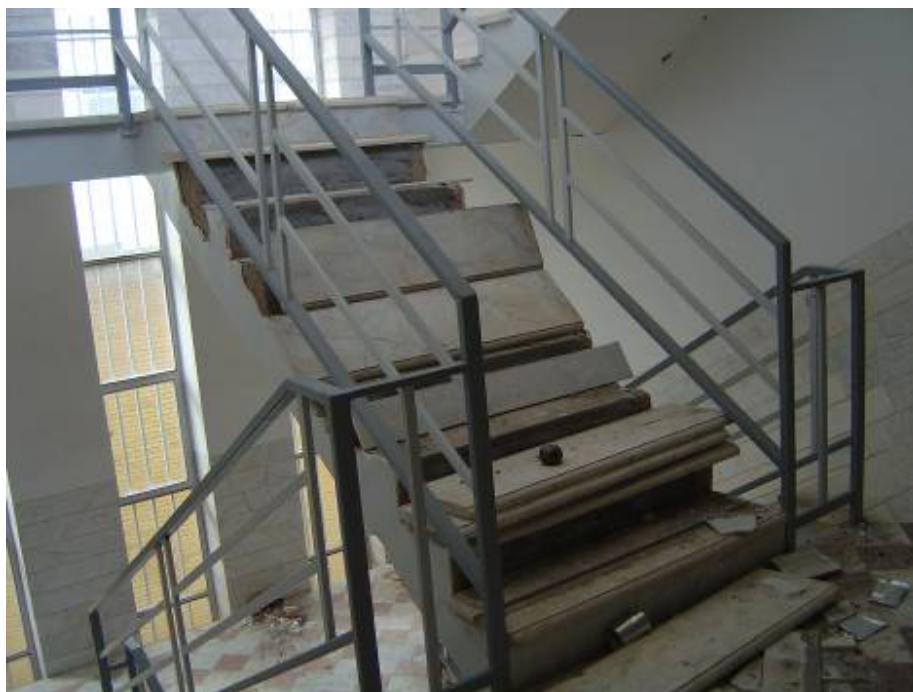
یکی از ساختمانهای هلال احمر در شهر بم دچار انهدام کامل شد، اما ساختمان سه طبقه بتنی مربوطه به این سازمان بطور کامل پایداری خود را حفظ کرد. و تنها خسارات ناسازه‌ای نظیر شکستن دربهای شیشه‌ای، ریختن کفسازی سنگی پله‌ها، واژگونی قفسه‌های کتابخانه و ترک در پرکننده‌های میانقابی در آن ایجاد شد (شکل ۳-۸ و ۳-۹). در انبارهای موجود در جنب این ساختمان نیز که قابلهای شیبدار صنعتی (سوله) بودند تنها بخشهایی از نمای آجری فروریخت.

شکل (۸-۳): خسارت ناسازه ای در ساختمان هلال احمر

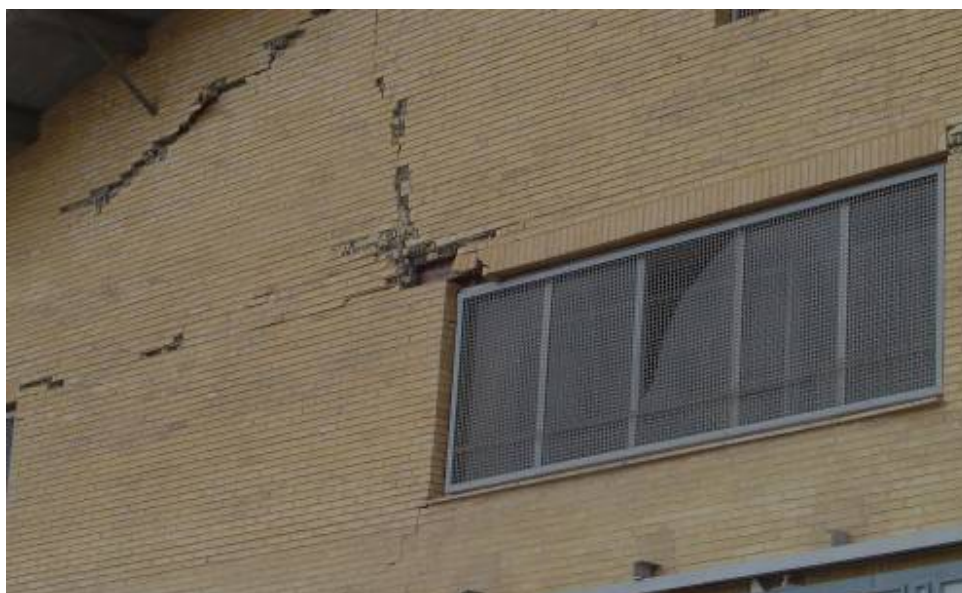
شکل (۹-۳): ترک خوردگی دیوار و ریزش بخشهایی از نما در یک ساختمان متعلق به هلال احمر

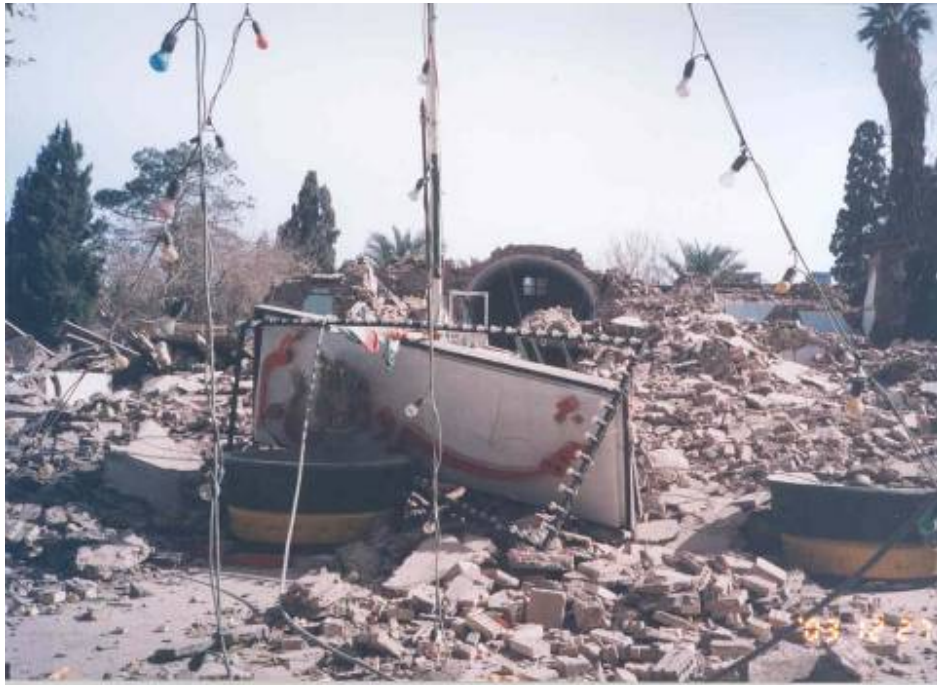
ساختمانهای شهرداری و شورای شهر بم دچار تخریب صددرصد شدند (شکل ۳-۱۰ و ۳-۱۱) اما ساختمان فرمانداری رفتار بهتری را در خلال زلزله از خود نشان داد و تنها بخشی از آن تخریب شد (شکل ۳-۱۲).

شکل (۳-۱۰): تخریب کامل ساختمان شهرداری بم

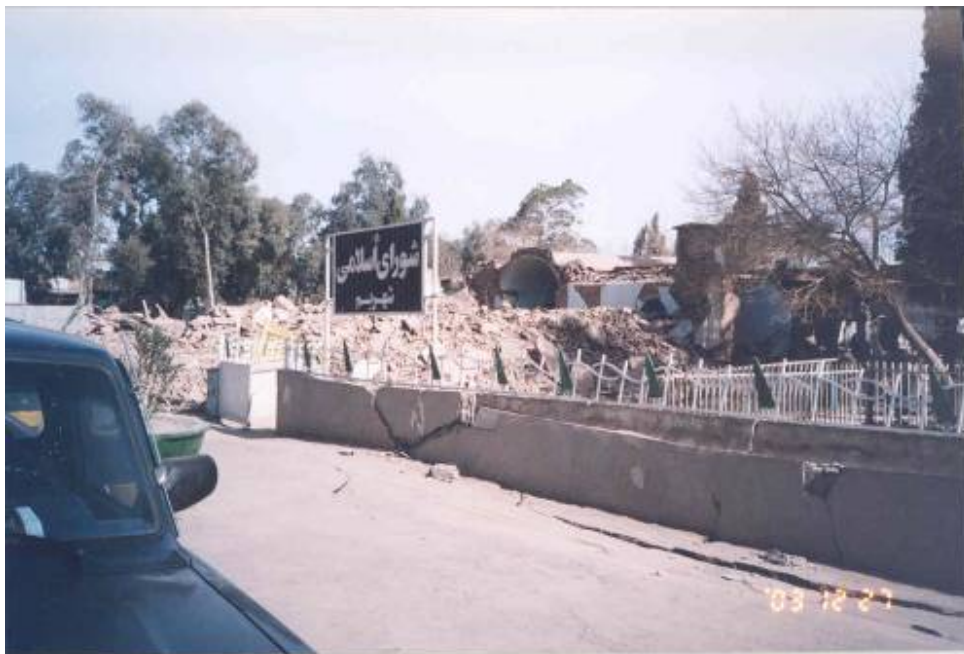
شکل (۳-۱۱): تخریب کامل ساختمان شورای شهر بم

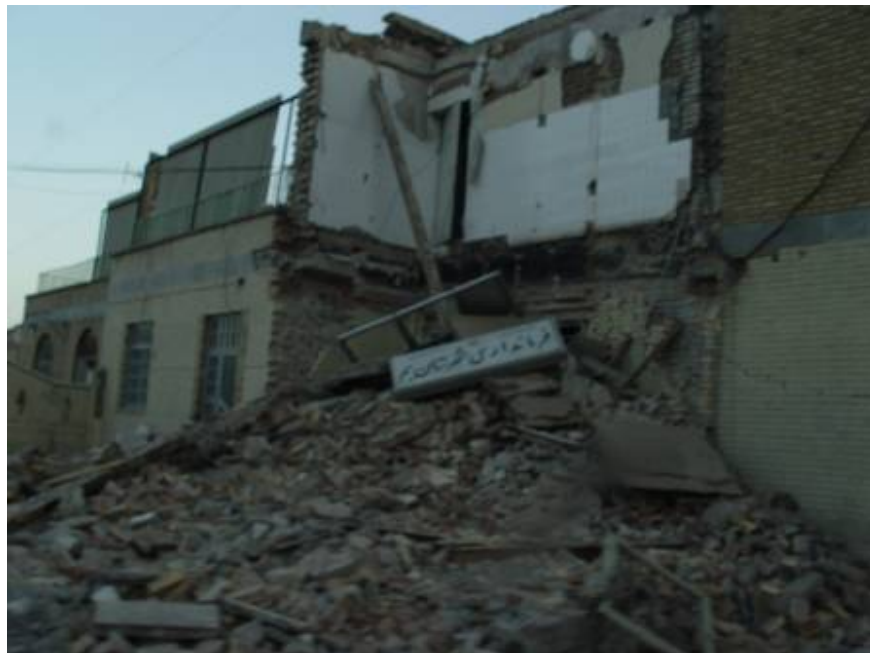
شکل (۳-۱۲): ساختمان فرمانداری بم پس از زلزله

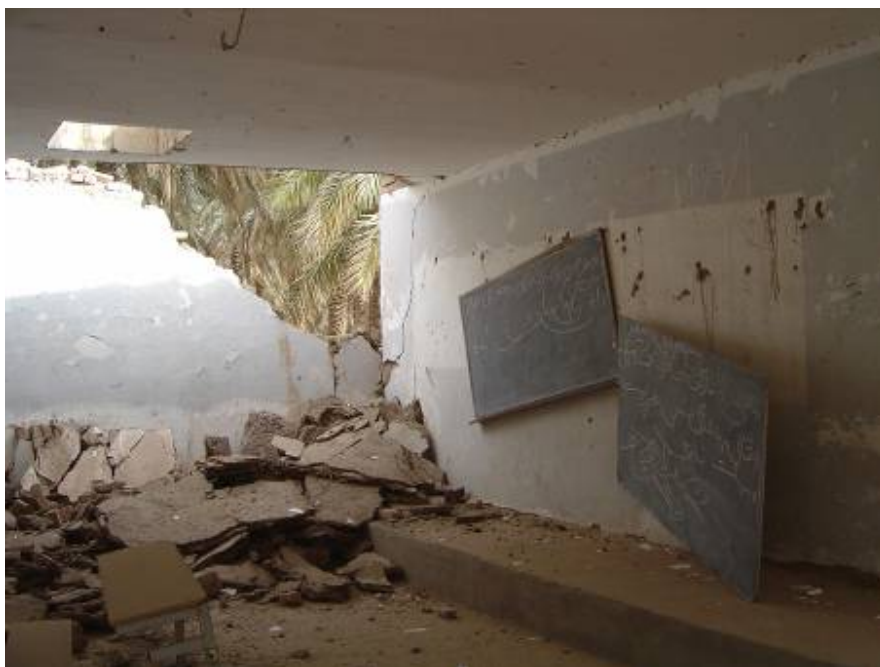
ساختمان مدارس موجود در منطقه از نوع ساختمانهای مصالح بنایی کلاف بندی شده و یا بدون کلاف بودند. که در این میان ساختمانهای کلاف بندی شده رفتار نسبتاً بهتری را از خود نشان دادند. در اثر زلزله بیش از ۷۵٪ ساختمان مدارس تخریب شده یا بشدت آسیب دیدند. در ساختمان اغلب مدارس آسیب دیده نقصهای اجرایی گوناگون به چشم می خورد که از آن میان می توان به عدم وجود کلاف قائم، فاصله زیاد تنگها در کلاف قائم، اجرای نادرست اتصال کلافهای قائم و افقی و استفاده از مصالح نامناسب در کلافها اشاره نمود.

فرو ریزش دیوارهای سنگی و ریزش موضعی سقفهای طاق ضربی از جمله مواردی بود که در برخی از مدرسی که دچار انهدام کامل نشده بودند به چشم می خورد. آسیبهای غیرسازه ای گسترده ای نیز نظیر سقوط آجر و قطعات در مدارس مشاهده شد (شکل ۳-۱۳).

شکل (۳-۱۳): آسیبهای غیرسازه ای وارد به یک مدرسه آجری
