## ارزیابی خسارات و تلفات ناشی از زلزله اهر، هریس و ورزقان و بررسی اقدامات انجام شده در حوزه مدیریت بحران

محمد فلاح تفتی

کامبد امینی حسینی

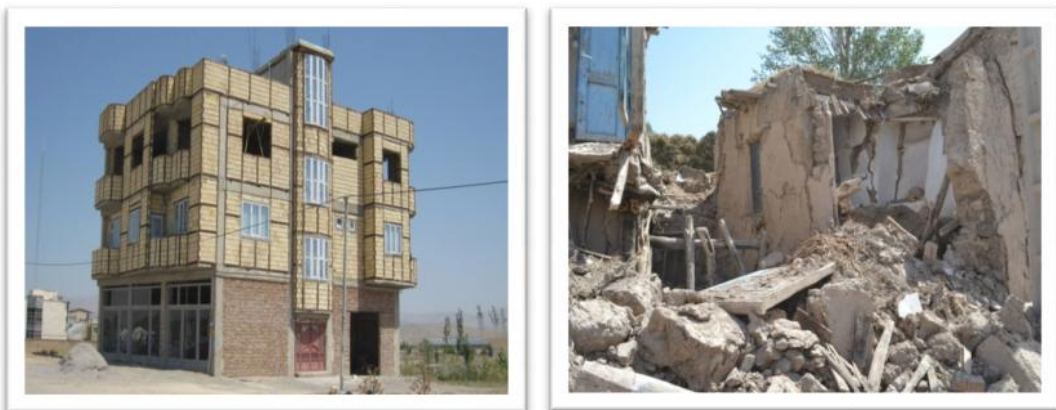
در این زمین‌لرزه آسیب بسیار سنگین سازه‌ای، به سازه‌های غیر مهندسی خشتی-سنگی در روستاهایی نظیر چخماق بولاغ سفلی، شلی، باجه باج، ولی لو، سرند، اورنگ و ... وارد آمد. مهمترین عامل تشدید خسارت‌ها، گسترش ساخت و ساز غیر مهندسی (خشتی-سنگی)، بهره‌گیری از مصالح رودخانه‌ای و ملات سست در احداث واحدهای مسکونی بوده است. همچنین بررسی‌ها نشان می‌دهد به دلیل اجرای نامناسب، حتی سازه‌های تازه تأسیس از آسیب‌پذیری بالایی برخوردار بوده‌اند. در ساختمانهای شهری با توجه به شدت زلزله، کیفیت ساخت و مصالح استفاده شده، میزان خسارت کم بوده و هدف تعیین شده در استانداردهای فنی که تامین ایمنی جانی است، محقق گردیده است. لازم بذکر است اکثر ساختمان‌های شهری با سیستم دیوار باربر ساخته شده‌اند به عبارت دیگر ساختمان‌هایی که حداقل ضوابط در آنها رعایت گردیده دچار خسارت عمده نگردیده‌اند. در مجموع با توجه به شدت زلزله، کیفیت ساخت و مصالح استفاده شده، در شهرها میزان خسارت به مراتب کمتر از ساخت و سازه‌های روستایی است.

شکل ۲: مقایسه میزان خسارت به واحدهای شهری و روستایی در زمین لرزه اهر-ورزقان (داوودی و دیگران ۱۳۹۱)

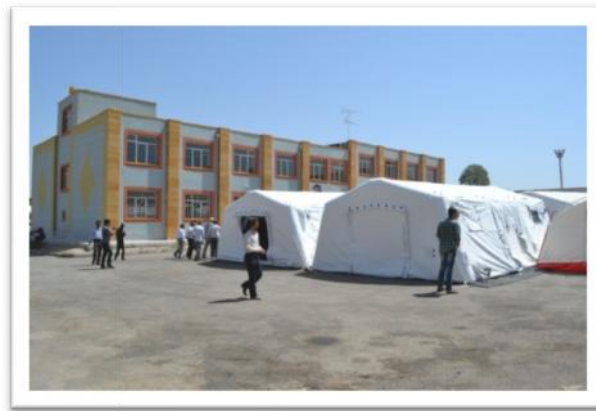
وضعیت آسیب‌دیدگی ساختمانهای آموزشی بسیار جزیی بوده است، بطوریکه این ساختمانها به عنوان سرپناه مردم زلزله زده مورد استفاده قرار گرفتند. در واقع طرح مقاوم‌سازی و تخریب و بازسازی مدارس فرسوده در این زلزله اثربخشی خود را به خوبی نشان داد و حتی در برخی روستاهایی که ساختمانهای روستایی تا ۱۰۰ درصد تخریب شدند، مدارس سالم بوده و برای خدمات‌رسانی به مردم مورد استفاده قرار داده شدند.

شکل ۳: ساختمان مدارس بهسازی شده و سالم مانده در زمین لرزه اهر-ورزقان (داوودی و دیگران ۱۳۹۱)

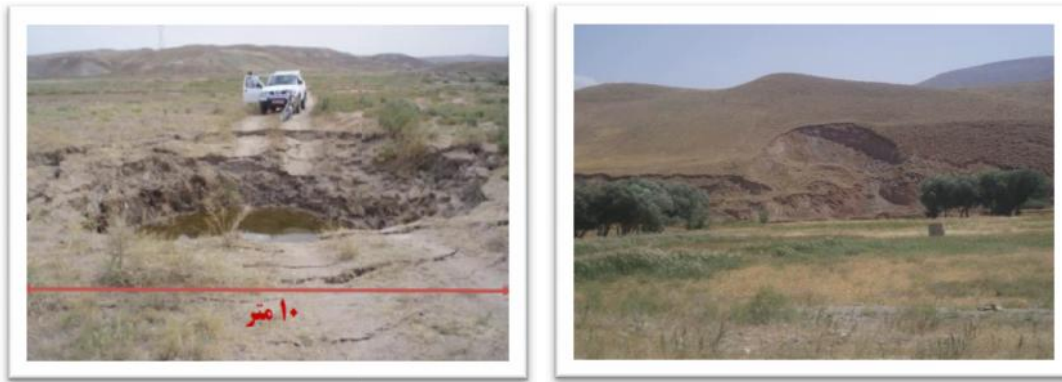
در منطقه زلزله‌زده، در دو موقعیت متفاوت گسیختگی‌هایی در سطح زمین مشاهده شد که نشان می‌دهد گسلش به سطح زمین رسیده است. آشکارترین مورد در جاده خواجه  $\Delta$  ورزقان واقع در شمال روستای چایکندی در سطح جاده است. با بررسی این گسیختگی‌ها، وجود پهنه گسلی مسبب زمین‌لرزه با ساز و کارهای امتدادلغز و معکوس به خوبی مشاهده می‌شود. این روند با ساز و کارهای دستگامی تعیین شده برای دو زلزله رویداده تطابق دارد (مهدوی فر و معاریان ۱۳۹۱). در اثر زلزله اهر - ورزقان تعدادی فروچاله نیز در سطح زمین ایجاد شده که نمونه‌ای از آن در شکل ۴ نشان داده شده است.

شکل ۴: نمونه ای از زمین لرزه و فرونشست زمین در زمین لرزه اهر-ورزقان (مهدوی فر و معاریان ۱۳۹۱)

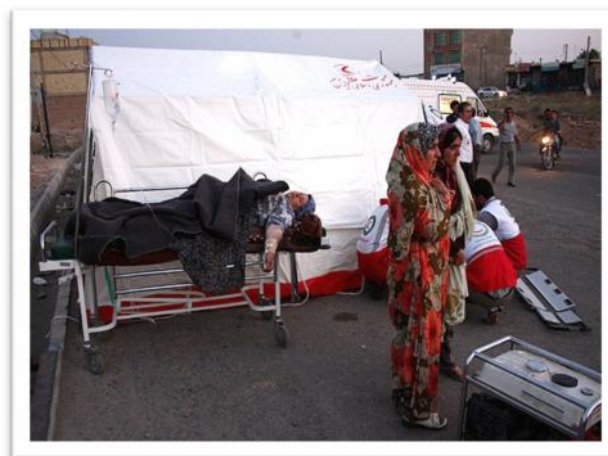
در اثر زمین لرزه بیمارستانهای اهر و هریس آسیب دیدند که از بیم تخریب، تخلیه شدند. سایر مناطق نیز یا فاقد بیمارستان بودند و یا مراکز درمانی آنها در اثر زلزله آسیب‌دیده بود، که همین امر سبب گشت مجروحین حادثه از این مناطق برای مداوا به بیمارستان‌های شهر تبریز انتقال داده شوند. به همین علت تقاضای برپایی بیمارستان صحرائی در منطقه شده بود و نهایتاً یک بیمارستان صحرائی در ورزقان که بیمارستان نداشت برپا شد. سازمان هلال احمر ایران از آمادگی کشورهایی همچون سنگاپور، تایوان، آلمان و پزشکان بدون مرز و دفتر یونسف در تهران برای ارسال کمک‌های خود و امداد رسانی در مناطق زلزله زده خبر داد، اما گفته شد این سازمان اعلام کرده که در این حادثه نیازی به کمک‌های بین‌المللی وجود ندارد.

شکل ۵: نمونه ای از احداث بیمارستان صحرائی در زمین لرزه اهر-ورزقان

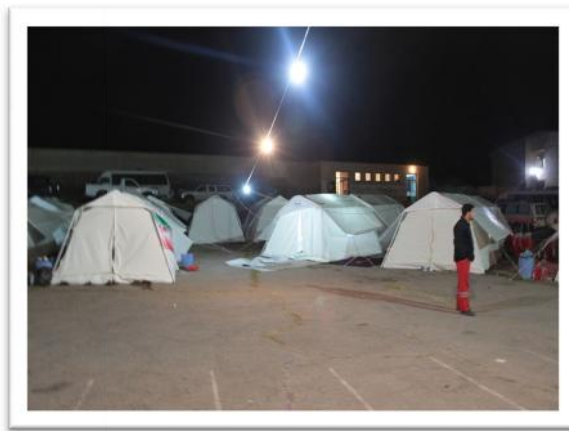
اسکان اضطراری در این زلزله نیز با استفاده از چادر انجام شد؛ هرچند تامین چادر و توزیع آن در مناطق آسیب دیده با چالشهایی همراه بود. همچنین توزیع اقلام مورد نیاز آسیب دیدگان نیز با محدودیتهای همراه شد که این مساله منجر به مشکلاتی برای بازماندگان زلزله گردید (شکل ۶).

شکل ۶: نمونه ای از چادرهایی که برای اسکان اضطراری در زمین لرزه اهر-ورزقان مورد استفاده قرار گرفت

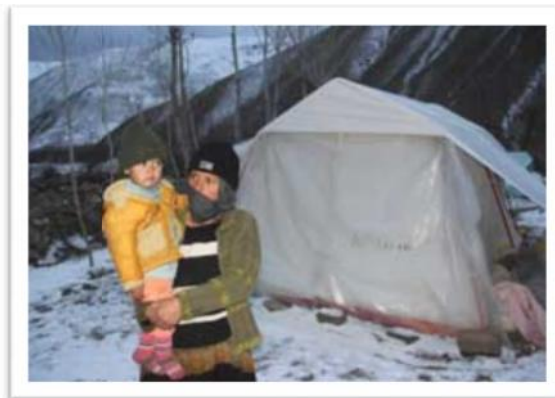
با توجه به اینکه منطقه آسیب دیده از این زلزله در بخشهای سردسیر کشور قرار دارد، تلاش بر این بود تا بازگشت به شرایط عادی در بازه زمانی کوتاهی تا قبل از فرا رسیدن فصل سرما انجام شود. لیکن فقدان برنامه ریزی برای اعطای کانکس و ساخت واحد مسکونی برای آسیب دیدگان باعث شد تا بسیاری از خانوارهای بازمانده از زلزله، حتی در فصل سرما فاقد سرپناه مناسب باشند. روستاهایی که در مسیر جاده قرار داشت و در معرض دید مردم و مسئولین بود نیز بیشتر حمایت شدند اما روستاهایی که در عمق مناطق زلزله زده قرار داشته اند کمتر دیده شد و امکاناتی به آنها نرسید و مردم این روستاها تا مدت طولانی در چادر و یا خانههای نیمه مخروبه زندگی می کردند.

شکل ۷: نمونه ای از کیفیت اسکان زلزله زدگان با وجود فرا رسیدن فصل سرما
