# گزارش تصویری از بیم

دکتر اکبر واثقی

۸۲/۱۱/۱

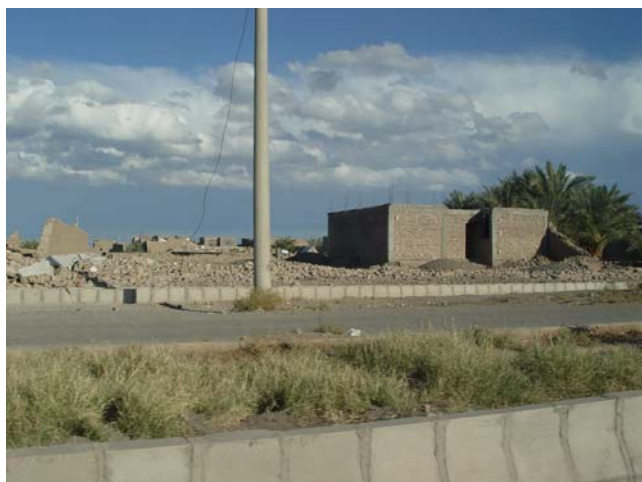
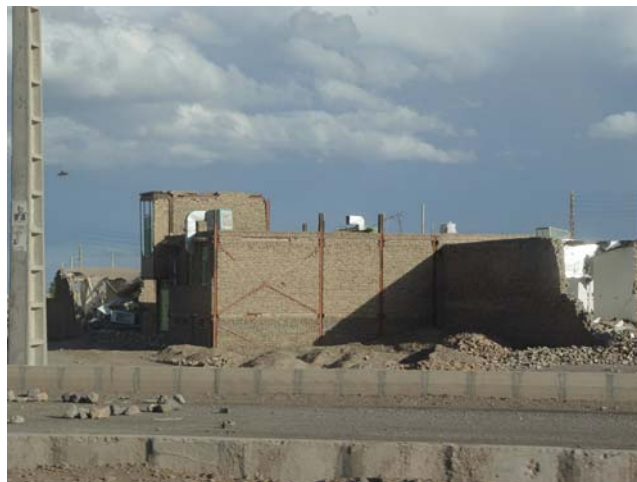
## موضوع (۶): ساخت و ساز مناسب

با وجود گستردگی خرابیها باز هم تعدادی منزل مسکونی سالم مشاهده می‌شود. ساختمانهای نشان داده شده همگی در محوطه‌ای قرار گرفته‌اند که تا شعاع چند صد متری همه منازل تخریب شده یا آسیب جدی دیده‌اند.  
ساخت و ساز مناسب = حفظ جان ساکنین

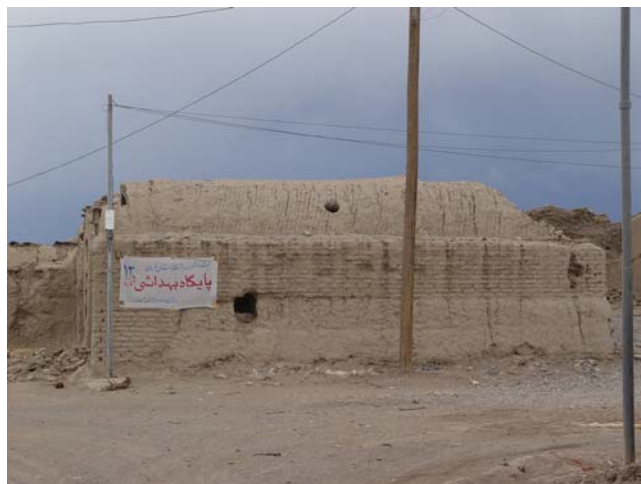
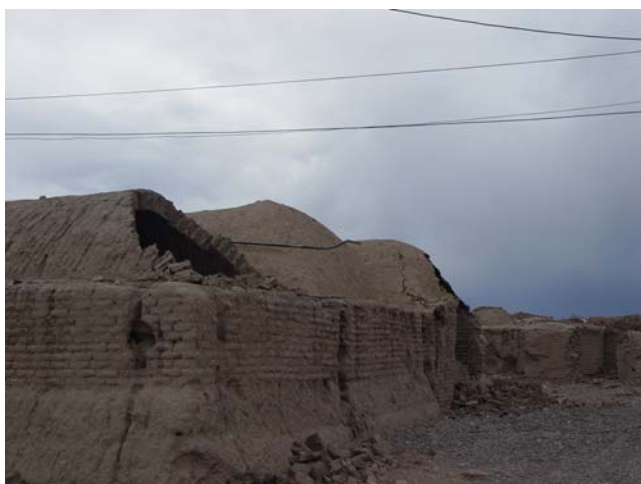
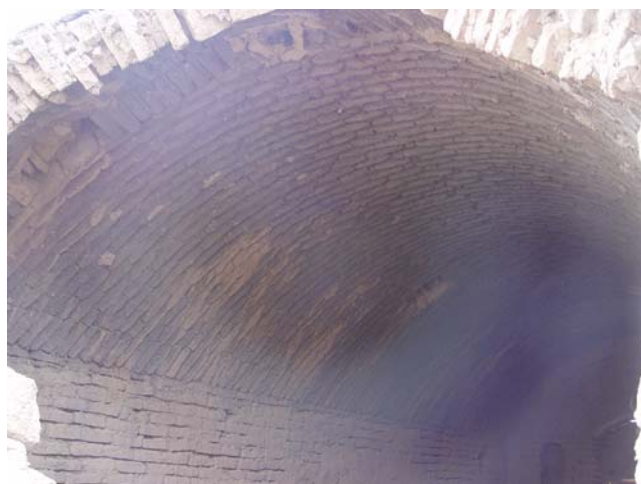
## موضوع (۹): ساختمانهای بنایی

ساختمانهای بنایی سنتی در منطقه با سیستم سقف گنبدی آجری در صورتیکه پایه‌های نگهدارنده سقف پایدار بمانند، سقف استقامت خود را حفظ می‌کند.
